## Assessment of Alvand River Water Quality in Sarpole Zahab County Using the Hydromorphological Index (IHG)

## تحلیل کیفیت رودخانه الوند شهرستان سرپل ذهاب با استفاده از شاخص هیدروژئومورفولوژیکی IHG

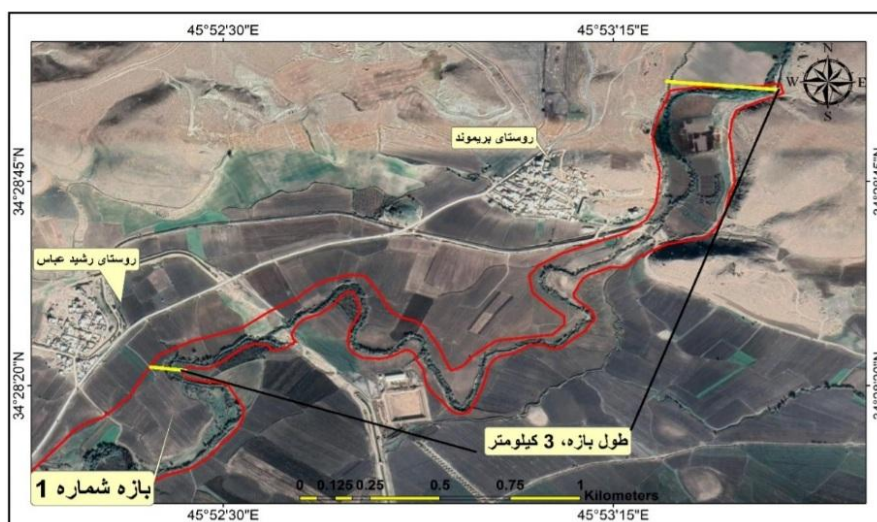
شکل ۳: موقعیت بازه شماره ۱ رودخانه الوند

با توجه به تصویر (۳) و جدول (۲) می‌توان گفت در بازه شماره ۱، که خارج از محدوده شهری قرار دارد، کیفیت عملکردی با امتیاز ۲۷ در کلاس «خیلی خوب»، کیفیت مورفولوژی با امتیاز ۲۴ در کلاس «خوب»، و پوشش گیاهی با امتیاز ۲۰ نیز در کلاس «خوب» قرار گرفت. ساختار طبیعی رودخانه در این بازه تا حد زیادی حفظ شده و مداخلات انسانی ناچیز بوده‌اند.

براساس نتایج به دست آمده بازه شماره ۱ رودخانه الوند که در خارج از محدوده شهری واقع شده، از نظر شاخص‌های اکولوژیکی و ژئومورفولوژیکی وضعیت مطلوبی دارد. بر اساس نتایج حاصل از ارزیابی شاخص IHG، این بازه در سه مؤلفه اصلی عملکردی، مورفولوژی و پوشش گیاهی کناررود مورد بررسی قرار گرفته است.

کیفیت عملکردی رودخانه با امتیاز ۲۷ در کلاس «خیلی خوب» قرار دارد. این نشان‌دهنده حفظ طبیعی رژیم جریان، جابجایی مؤثر رسوبات، و عملکرد مناسب سیلاب‌دشت است. چنین شرایطی بیانگر پویایی هیدرولوژیکی و عدم اختلال در فرآیندهای طبیعی رودخانه‌ای است.

کیفیت مورفولوژی رودخانه با امتیاز ۲۴ در کلاس «خوب» ارزیابی شده است. الگوی آبراهه، تداوم بستر و تحرک جانبی کرانه‌ها همگی امتیاز ۸ کسب کرده‌اند که نشان‌دهنده حفظ نسبی ساختار طبیعی رودخانه و فرآیندهای ژئومورفولوژیکی در این بازه است. این امر بیانگر آن است که تغییرات انسانی در شکل‌گیری بستر و کرانه‌ها محدود بوده‌اند.

کیفیت پوشش گیاهی کناررود با امتیاز ۲۰ نیز در کلاس «خوب» قرار دارد. استمرار طولی پوشش گیاهی وضعیت مطلوبی دارد، اما وسعت و ساختار مقطعی آن نسبت به سایر مؤلفه‌ها امتیاز کمتری کسب کرده‌اند (۶ از ۹). این موضوع می‌تواند ناشی از عوامل طبیعی مانند شیب زمین یا محدودیت‌های اکولوژیکی در گسترش پوشش گیاهی باشد.

در مجموع، بازه شماره ۱ به عنوان یک بخش نسبتاً بکر و کم‌دست‌خورده از رودخانه الوند شناخته می‌شود که ساختار طبیعی آن تا حد زیادی حفظ شده و مداخلات انسانی در آن ناچیز بوده‌اند. این بازه می‌تواند به عنوان یک مرجع برای مقایسه با سایر بازه‌های تحت فشار انسانی مورد استفاده قرار گیرد و در مطالعات حفاظت و مدیریت پایدار رودخانه نقش کلیدی ایفا کند.

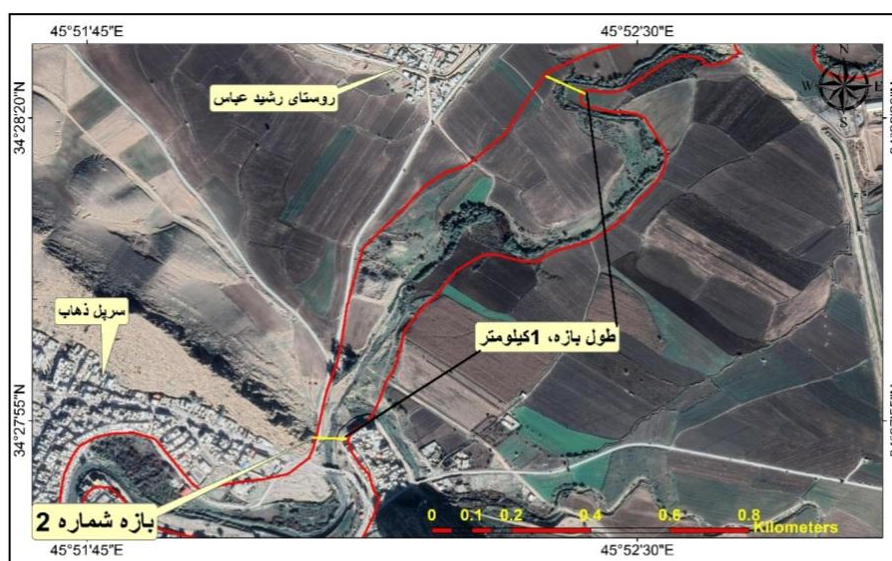
شکل ۴: بازه شماره ۲ رودخانه  
جدول ۳: امتیازات شاخص IHG برای بازه شماره ۲

با توجه به تصویر (۴) و جدول (۳) می‌توان گفت در بازه شماره ۲، واقع در ورودی شهر، کیفیت عملکردی با امتیاز ۱۷ در کلاس «متوسط»، کیفیت مورفولوژی با امتیاز ۲۰ در کلاس «خوب»، و پوشش گیاهی با امتیاز ۱۹ در کلاس «متوسط» ارزیابی شد. ساخت‌وسازهای محدود و احداث پل‌ها موجب کاهش نسبی کیفیت عملکردی شده‌اند.

مطابق با نتایج به دست آمده بازه شماره ۲ رودخانه الوند که در ورودی شهر قرار دارد، تحت تأثیر مداخلات انسانی جزئی مانند ساخت‌وسازهای محدود و احداث پل‌ها قرار گرفته است. این مداخلات باعث تغییراتی در عملکرد طبیعی رودخانه شده‌اند که در ارزیابی شاخص *IHG* بازتاب یافته‌اند.

کیفیت عملکردی رودخانه با امتیاز ۱۷ در کلاس «متوسط» قرار دارد. این امتیاز نسبت به بازه شماره ۱ کاهش یافته و نشان‌دهنده اختلال نسبی در فرایندهای طبیعی رودخانه است. منظور از «کاهش نسبی کیفیت عملکردی» آن است که:

– رژیم جریان دیگر کاملاً طبیعی نیست و احتمالاً تحت تأثیر سازه‌های شهری یا تغییر مسیر قرار گرفته است.  
– جابجایی رسوب به‌طور کامل انجام نمی‌شود، که می‌تواند ناشی از موانعی مانند پایه‌های پل یا دیواره‌های حفاظتی باشد.

– عملکرد سیلاب‌دشت نیز محدود شده، به‌ویژه در شرایطی که فضاهاى شهری مانع گسترش طبیعی سیلاب‌دشت شده‌اند.

کیفیت مورفولوژی رودخانه با امتیاز ۲۰ در کلاس «خوب» ارزیابی شده است. الگوی آبراهه و تداوم بستر نسبتاً طبیعی باقی مانده‌اند، اما تحرک جانبی کرانه‌ها با امتیاز ۵ نشان‌دهنده محدودیت‌هایی در پویایی عرضی رودخانه است. این موضوع می‌تواند ناشی از تثبیت کرانه‌ها با مصالح ساختمانی یا محدودسازی مسیر جریان باشد.

کیفیت پوشش گیاهی کناررود با امتیاز ۱۹ در کلاس «متوسط» قرار دارد. استمرار طولی و وسعت پوشش گیاهی وضعیت قابل قبولی دارند، اما ساختار مقطعی و پیوستگی آن با امتیاز ۵ نشان‌دهنده اختلال در تنوع و انسجام پوشش گیاهی است. این اختلال ممکن است ناشی از حذف یا تخریب بخشی از پوشش گیاهی در اثر توسعه شهری یا فعالیت‌های عمرانی باشد.

در مجموع، بازه شماره ۲ به دلیل قرارگیری در ورودی شهر، تحت تأثیر مداخلات انسانی قرار گرفته که منجر به کاهش نسبی کیفیت عملکردی و پوشش گیاهی شده‌اند. با این حال، حفظ نسبی مورفولوژی رودخانه نشان‌دهنده پتانسیل بازسازی و ارتقاء کیفیت اکولوژیکی در صورت مدیریت صحیح و کاهش فشارهای انسانی است. با توجه به تصویر (۵) و جدول (۴) می‌توان گفت در بازه شماره ۳، که در مرکز شهر قرار دارد، کیفیت عملکردی، مورفولوژی و پوشش گیاهی همگی در کلاس «خیلی بد» قرار گرفتند (امتیازات ۵، ۵ و ۶). مستقیم‌سازی مسیر رودخانه، حذف سیلابدشت، و ساخت‌وسازهای گسترده موجب اختلال شدید در عملکرد طبیعی رودخانه شده‌اند.

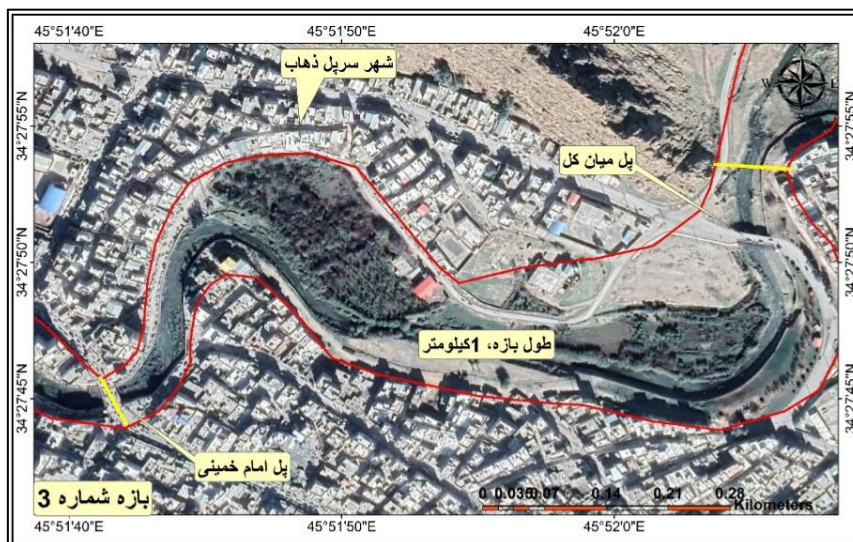
شکل ۵: موقعیت بازه شماره ۳ رودخانه الوند

براساس نتایج در بازه شماره ۳ که در مرکز شهر قرار دارد، به‌وضوح تحت فشار شدید ناشی از توسعه شهری و مداخلات انسانی قرار گرفته است. نتایج حاصل از ارزیابی شاخص *IHG* نشان می‌دهد که این بازه در هر سه مؤلفه عملکردی، مورفولوژی و پوشش گیاهی در پایین‌ترین سطح کیفیت یعنی «خیلی بد» قرار دارد.

کیفیت عملکردی رودخانه با امتیاز ۵ نشان‌دهنده اختلال شدید در فرآیندهای طبیعی است. امتیازات پایین در رژیم جریان، جابجایی رسوب و عملکرد سیلاب‌دشت (به ترتیب ۲، ۲ و ۱) بیانگر آن است که مسیر رودخانه به‌طور مستقیم‌سازی شده و سیلاب‌دشت‌ها حذف یا محدود شده‌اند. این تغییرات موجب کاهش توان خودپالایی رودخانه، افزایش خطر سیلاب، و اختلال در چرخه رسوب‌گذاری شده‌اند.

کیفیت مورفولوژی رودخانه نیز با امتیاز ۵ در کلاس «خیلی بد» قرار دارد. الگوی آبراهه، تداوم بستر و تحرک جانبی کرانه‌ها همگی دچار اختلال شده‌اند. امتیاز ۱ برای تحرک جانبی کرانه‌ها نشان‌دهنده تثبیت کامل یا مصنوعی شدن کرانه‌هاست که مانع از پویایی طبیعی رودخانه و تغییرات عرضی آن می‌شود. این وضعیت معمولاً ناشی از دیواره‌سازی، کف‌سازی یا استفاده از مصالح سخت در بستر و کرانه‌هاست.

کیفیت پوشش گیاهی کنار رود با امتیاز ۶ نیز در کلاس «خیلی بد» قرار دارد. استمرار طولی، وسعت و ساختار پوشش گیاهی همگی امتیاز ۲ کسب کرده‌اند که نشان‌دهنده حذف یا تخریب شدید پوشش گیاهی طبیعی است. این موضوع نه‌تنها تنوع زیستی را کاهش می‌دهد، بلکه موجب افزایش دمای آب، کاهش تثبیت خاک و افت کیفیت زیستگاه‌های رودخانه‌ای می‌شود.

در مجموع، بازه شماره ۳ نمونه‌ای بارز از تأثیرات منفی توسعه شهری بدون ملاحظات اکولوژیکی است. مستقیم‌سازی مسیر رودخانه، حذف سیلاب‌دشت و ساخت‌وسازهای گسترده موجب از بین رفتن عملکردهای طبیعی و کاهش شدید کیفیت زیست‌محیطی شده‌اند. این وضعیت نیازمند مداخلات مدیریتی و بازسازی اکولوژیکی است تا بتوان بخشی از عملکردهای از دست‌رفته را احیا کرد و پایداری رودخانه را در بلندمدت تضمین نمود.

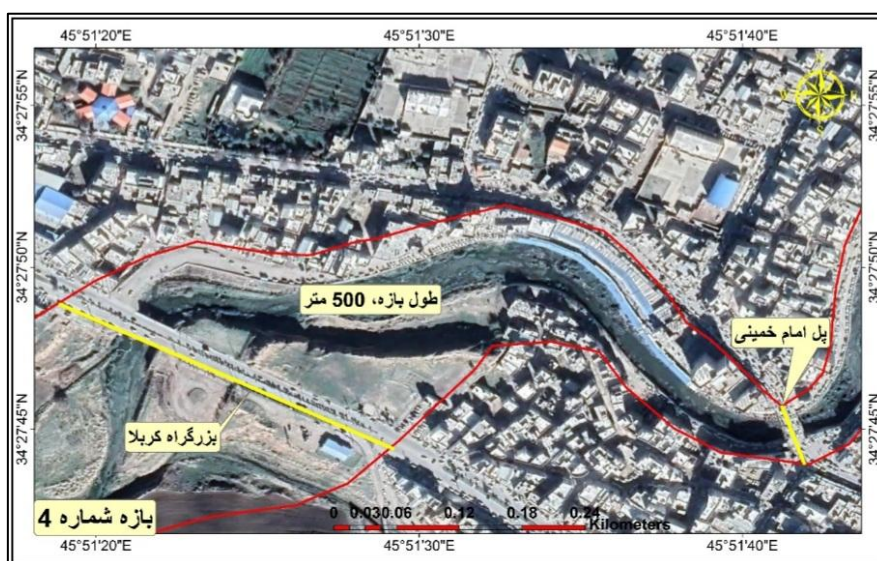
شکل ۶: موقعیت بازه شماره ۴ رودخانه الوند

با توجه به تصویر (۶) و جدول (۵) می‌توان گفت که در بازه شماره ۴، شرایط مشابهی با بازه قبلی مشاهده شد. کیفیت عملکردی با امتیاز ۶، کیفیت مورفولوژی با امتیاز ۵، و پوشش گیاهی با امتیاز ۶ همگی در کلاس «خیلی بد» قرار گرفتند. توسعه شهری در هر دو کرانه رودخانه و تبدیل بستر طبیعی به فضاهای شهری، عامل اصلی کاهش کیفیت در این بازه بوده است.

بازه شماره ۴ که در امتداد مرکز شهری رودخانه الوند قرار دارد، از نظر کیفیت اکولوژیکی و ژئومورفولوژیکی در وضعیت بحرانی قرار گرفته است. نتایج حاصل از ارزیابی شاخص IHG نشان می‌دهد که این بازه در هر سه مؤلفه عملکردی، مورفولوژی و پوشش گیاهی در پایین‌ترین سطح کیفیت یعنی «خیلی بد» قرار دارد.

کیفیت عملکردی رودخانه با امتیاز ۶ نشان‌دهنده اختلال شدید در فرایندهای طبیعی است. امتیازات پایین در رژیم جریان، جابجایی رسوب و عملکرد سیلاب‌دشت (هر کدام ۲ از ۹) بیانگر آن است که توسعه شهری در هر دو کرانه رودخانه موجب تغییر مسیر جریان، انسداد مسیرهای رسوبی، و حذف کامل یا محدودسازی سیلاب‌دشت‌ها شده است. این وضعیت باعث کاهش توان تنظیم طبیعی جریان، افزایش خطر سیلاب‌های ناگهانی، و افت عملکرد زیست‌محیطی رودخانه می‌شود. کیفیت مورفولوژی رودخانه با امتیاز ۵ نیز در کلاس «خیلی بد» قرار دارد. الگوی آبراهه، تداوم بستر و تحرک جانبی کرانه‌ها همگی دچار اختلال شدید شده‌اند. امتیاز ۱ برای تحرک جانبی کرانه‌ها نشان‌دهنده تثبیت کامل یا مصنوعی شدن کرانه‌هاست که مانع از پویایی طبیعی رودخانه و تغییرات عرضی آن می‌شود. این وضعیت معمولاً ناشی از دیواره‌سازی، کف‌سازی یا تبدیل بستر به فضاهای شهری و ترافیکی است.

کیفیت پوشش گیاهی کناررود با امتیاز ۶ نیز در کلاس «خیلی بد» قرار دارد. استمرار طولی، وسعت و ساختار پوشش گیاهی همگی امتیاز ۲ کسب کرده‌اند که نشان‌دهنده حذف یا تخریب شدید پوشش گیاهی طبیعی است. این موضوع نه تنها تنوع زیستی را کاهش می‌دهد، بلکه موجب افزایش دمای آب، کاهش تثبیت خاک، افت کیفیت زیستگاه‌های رودخانه‌ای و کاهش ظرفیت تصفیه طبیعی آب می‌شود.

در مجموع، بازه شماره ۴ به‌عنوان یکی از بحرانی‌ترین بخش‌های رودخانه الوند شناخته می‌شود که توسعه شهری بی‌رویه و تبدیل بستر طبیعی به فضاهای مصنوعی، موجب از بین رفتن عملکردهای طبیعی و کاهش شدید کیفیت زیست‌محیطی شده‌اند. این وضعیت نیازمند مداخلات مدیریتی فوری، بازسازی اکولوژیکی، و تدوین برنامه‌های حفاظتی است تا بتوان بخشی از عملکردهای از دست‌رفته را احیا کرد و از تخریب بیشتر جلوگیری نمود. شواهد تصویری از مداخله انسان در بستر و حریم رودخانه در شکل (۷) و (۸) نمایش داده شده است.

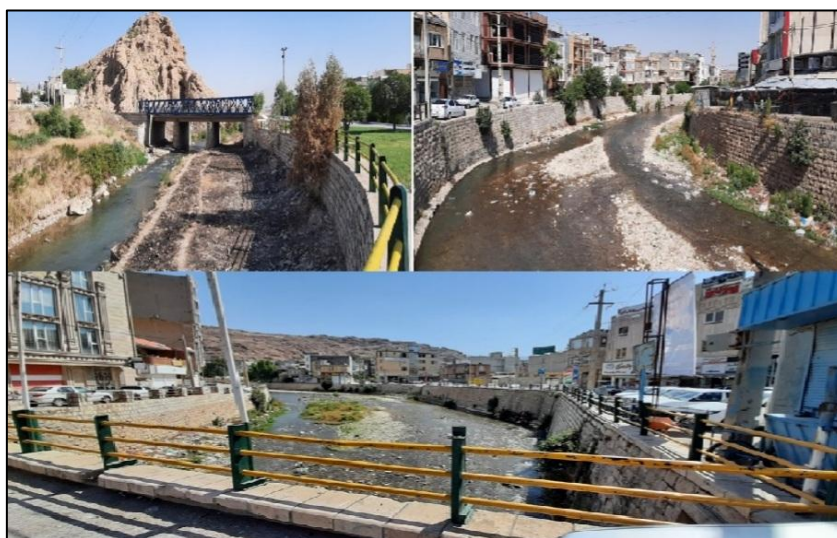
شکل ۷: مستقیم سازی رودخانه و محصور شدن کناره ها در اثر توسعه شهری و ساخت و ساز

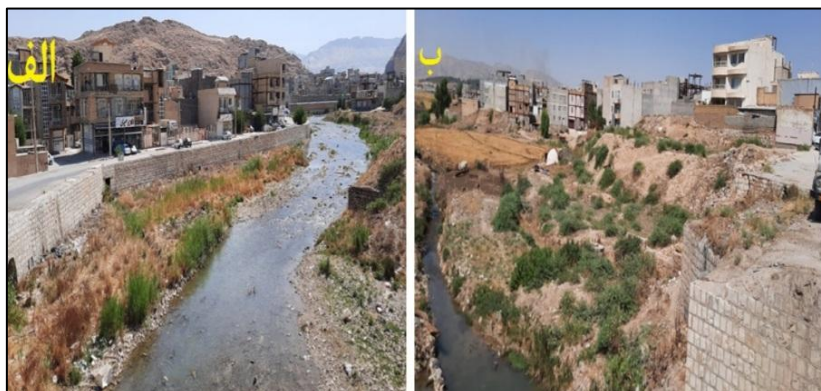
شکل ۸: نمودهای تخریب بستر و حریم رودخانه الوند در شهر سرپل ذهاب

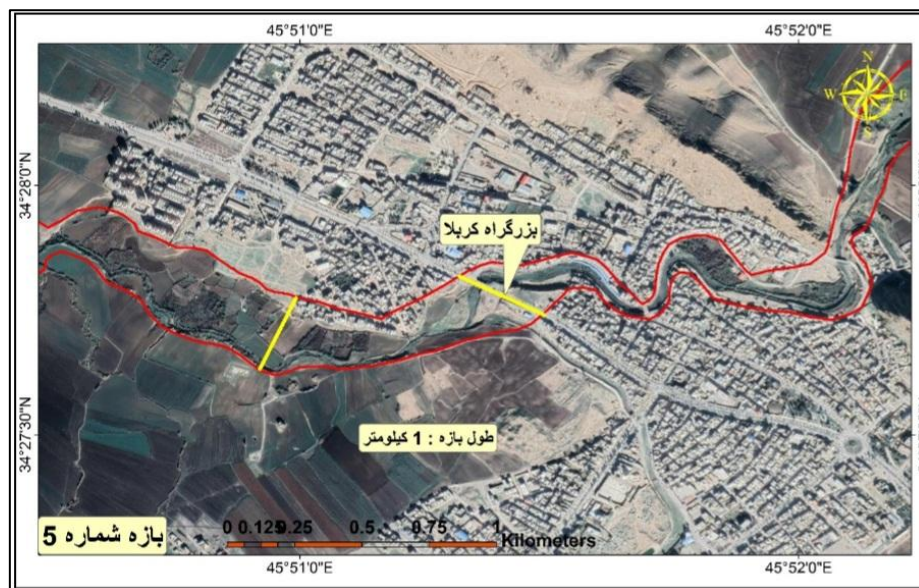
شکل ۹: موقعیت بازه شماره ۵ رودخانه

با توجه به تصویر (۹) و جدول (۶) می توان گفت که در بازه شماره ۵، که در خروجی شهر قرار دارد، کیفیت عملکردی با امتیاز ۱۶ و کیفیت مورفولوژی با امتیاز ۱۷ در کلاس «متوسط» قرار گرفتند، در حالی که پوشش گیاهی با امتیاز ۱۲ در کلاس «ضعیف» ارزیابی شد. این بازه در وضعیت بینابینی قرار دارد و تحت تأثیر ساخت و سازهای پراکنده و ریخت و پاش های ساختمانی است.

بازه شماره ۵ که در خروجی شهر قرار دارد، از نظر کیفیت اکولوژیکی در وضعیت بینابینی قرار گرفته است؛ به گونه‌ای که برخی مؤلفه‌ها به طور نسبی حفظ شده‌اند، اما آثار ساخت‌وسازهای پراکنده و ریخت‌وپاش‌های ساختمانی در کاهش کیفیت کلی بازه مشهود است.

کیفیت عملکردی رودخانه با امتیاز ۱۶ در کلاس «متوسط» قرار دارد. طبیعی بودن رژیم جریان، جابجایی رسوب و عملکرد سیلابدشت همگی امتیازاتی بین ۵ تا ۶ کسب کرده‌اند که نشان‌دهنده حفظ نسبی فرآیندهای هیدرولوژیکی است. با این حال، وجود موانع موضعی، تغییرات جزئی در مسیر جریان، و محدودسازی بخشی از سیلابدشت‌ها موجب شده‌اند که عملکرد طبیعی رودخانه به طور کامل حفظ نشود.

کیفیت مورفولوژی رودخانه نیز با امتیاز ۱۷ در کلاس «متوسط» ارزیابی شده است. الگوی آبراهه، تداوم بستر و تحرک جانبی کرانه‌ها امتیازاتی بین ۵ تا ۶ دارند که نشان‌دهنده وجود برخی تغییرات در ساختار فیزیکی رودخانه است. این

تغییرات ممکن است ناشی از تثبیت موضعی کرانه‌ها، تغییرات در شیب بستر، یا مداخلات ساختمانی محدود باشند که پویایی طبیعی رودخانه را کاهش داده‌اند.

کیفیت پوشش گیاهی کناررود با امتیاز ۱۲ در کلاس «ضعیف» قرار دارد. استمرار طولی، وسعت و ساختار پوشش گیاهی همگی امتیاز ۴ کسب کرده‌اند که بیانگر تخریب نسبی پوشش گیاهی طبیعی در این بازه است. این وضعیت می‌تواند ناشی از ریخت‌وپاش‌های ساختمانی، حذف پوشش گیاهی برای توسعه شهری، یا عدم مدیریت صحیح حاشیه رودخانه باشد. کاهش پوشش گیاهی موجب افت کیفیت زیستگاه‌ها، افزایش فرسایش خاک، و کاهش ظرفیت تصفیه طبیعی آب می‌شود.

در مجموع، بازه شماره ۵ در وضعیت گذار از فضای شهری به محیط نیمه‌طبیعی قرار دارد. اگرچه برخی عملکردهای طبیعی رودخانه تا حدی حفظ شده‌اند، اما آثار پراکنده ساخت‌وساز و تخریب پوشش گیاهی موجب کاهش کیفیت کلی شده‌اند. این بازه پتانسیل بازسازی اکولوژیکی دارد و با مدیریت صحیح می‌توان کیفیت آن را ارتقاء داد و به عنوان منطقه‌ای حائل بین شهر و طبیعت از آن بهره‌برداری کرد.

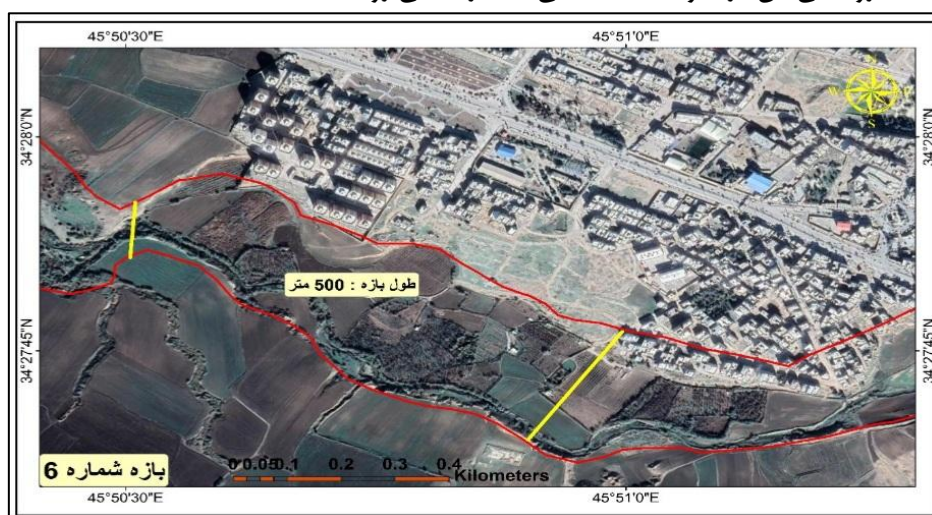
شکل ۱۰: موقعیت بازه شماره ۶ رودخانه الوند

با توجه به تصویر (۱۰) و جدول (۷) می‌توان گفت که در بازه شماره ۶، که در حاشیه شهر واقع شده، کیفیت عملکردی با امتیاز ۱۸ در کلاس «متوسط»، کیفیت مورفولوژی با امتیاز ۲۱ و پوشش گیاهی با امتیاز ۲۰ در کلاس «خوب» قرار گرفتند. بافت نیمه‌روستایی این بازه موجب حفظ نسبی ساختار طبیعی رودخانه شده است.

بازه شماره ۶ که در حاشیه شهر و در محدوده‌ای با بافت نیمه‌روستایی قرار دارد، از نظر کیفیت اکولوژیکی و ژئومورفولوژیکی در وضعیت نسبتاً مطلوبی قرار گرفته است. این بازه به‌عنوان نقطه گذار بین فضای شهری و محیط طبیعی، توانسته بخشی از ساختارهای طبیعی رودخانه را حفظ کند.

کیفیت عملکردی رودخانه با امتیاز ۱۸ در کلاس «متوسط» ارزیابی شده است. طبیعی بودن رژیم جریان و جابجایی رسوب با امتیاز ۷ نشان‌دهنده حفظ نسبی پویایی هیدرولوژیکی رودخانه است. با این حال، عملکرد سیلاب‌دشت با امتیاز ۴ بیانگر محدودیت‌هایی در گسترش و فعالیت سیلاب‌دشت‌هاست که ممکن است ناشی از مداخلات موضعی یا تغییرات کاربری زمین در اطراف رودخانه باشد.

کیفیت مورفولوژی رودخانه با امتیاز ۲۱ در کلاس «خوب» قرار دارد. الگوی آبراهه، تداوم بستر و تحرک جانبی کرانه‌ها امتیازاتی بین ۶ تا ۸ کسب کرده‌اند که نشان‌دهنده حفظ ساختار فیزیکی رودخانه و پویایی عرضی آن است. تحرک جانبی کرانه‌ها با امتیاز ۸ نشان می‌دهد که کرانه‌ها هنوز از آزادی نسبی برای تغییرات طبیعی برخوردارند، که این موضوع در بازسازی اکولوژیکی و حفظ تنوع زیستی اهمیت زیادی دارد.

کیفیت پوشش گیاهی کناررود نیز با امتیاز ۲۰ در کلاس «خوب» ارزیابی شده است. استمرار طولی، وسعت و ساختار پوشش گیاهی همگی امتیاز ۷ کسب کرده‌اند که نشان‌دهنده حضور پوشش گیاهی نسبتاً طبیعی و پیوسته در حاشیه رودخانه است. این پوشش گیاهی نقش مهمی در تثبیت خاک، کاهش فرسایش، تصفیه طبیعی آب و ایجاد زیستگاه‌های متنوع ایفا می‌کند. در مجموع، بازه شماره ۶ به‌دلیل قرارگیری در محدوده‌ای با بافت نیمه‌روستایی، توانسته ساختار طبیعی رودخانه را تا حد زیادی حفظ کند. این بازه از نظر اکولوژیکی ظرفیت بالایی برای حفاظت و ارتقاء دارد و می‌تواند به‌عنوان الگویی برای بازسازی بازه‌های تخریب‌شده‌تر در مناطق شهری مورد استفاده قرار گیرد. مدیریت هوشمندانه این بازه می‌تواند نقش مؤثری در حفظ پیوستگی اکولوژیکی رودخانه الوند ایفا کند. همان‌طور که در شکل (۱۱) مشاهده می‌شود، بخشی از حریم رودخانه به اراضی زراعی تغییر کاربری یافته است.

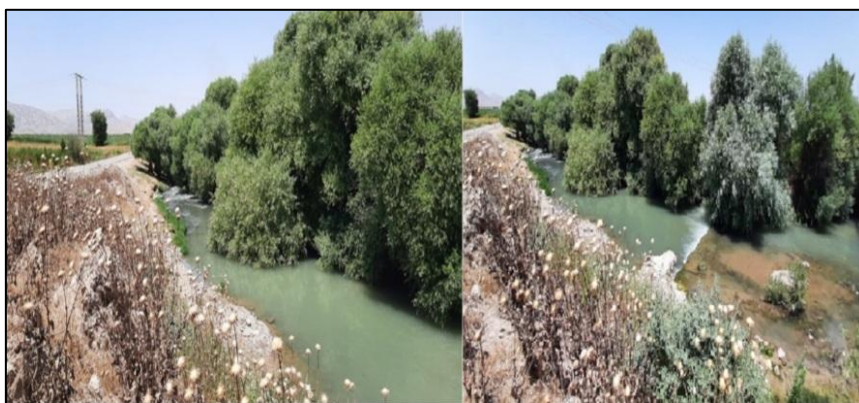
شکل ۱۱: توسعه کشاورزی در محدوده سیلاب دست و کناره رودخانه در بازه ۶

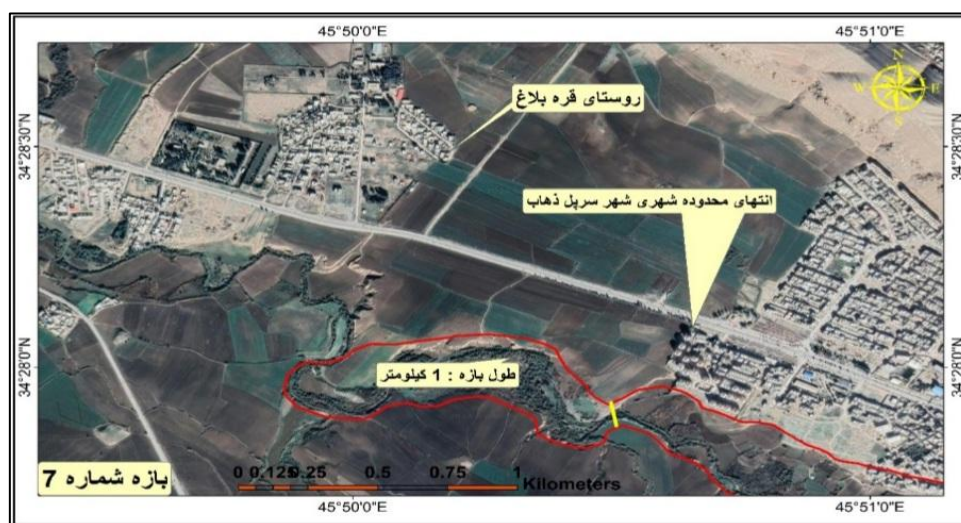
شکل ۱۲: موقعیت بازه شماره ۷ رودخانه الوند سرپل ذهاب

با توجه به تصویر (۱۲) و جدول (۸) می‌توان گفت که در بازه شماره ۷، که کاملاً خارج از محدوده شهری قرار دارد، کیفیت عملکردی با امتیاز ۲۷ و کیفیت مورفولوژی با امتیاز ۲۵ در کلاس «خیلی خوب»، و پوشش گیاهی با امتیاز ۲۲ در کلاس «خوب» ارزیابی شد. این بازه کمترین میزان مداخله انسانی را داشته و ساختار طبیعی رودخانه تا حد زیادی حفظ شده است.
