ارزیابی کمی خطر فرسایش کناری رودخانه تروال (حوضه بالادست ایستگاه حسن خان)

هادی نیری* - استادیار دانشکده منابع طبیعی، دانشگاه کردستان، سنندج، ایران.
خالد اوسطی - استادیار دانشکده منابع طبیعی، دانشگاه کردستان، سنندج، ایران. عضو گروه پژوهشی مطالعات محیطی دریاچه زریبار، پژوهشکده کردستان شناسی، دانشگاه کردستان، سنندج، ایران.
اختر امانی - دانشجوی کاشناسی ارشد مخاطرات محیطی، دانشکده منابع طبیعی، دانشگاه کردستان، سنندج، ایران.

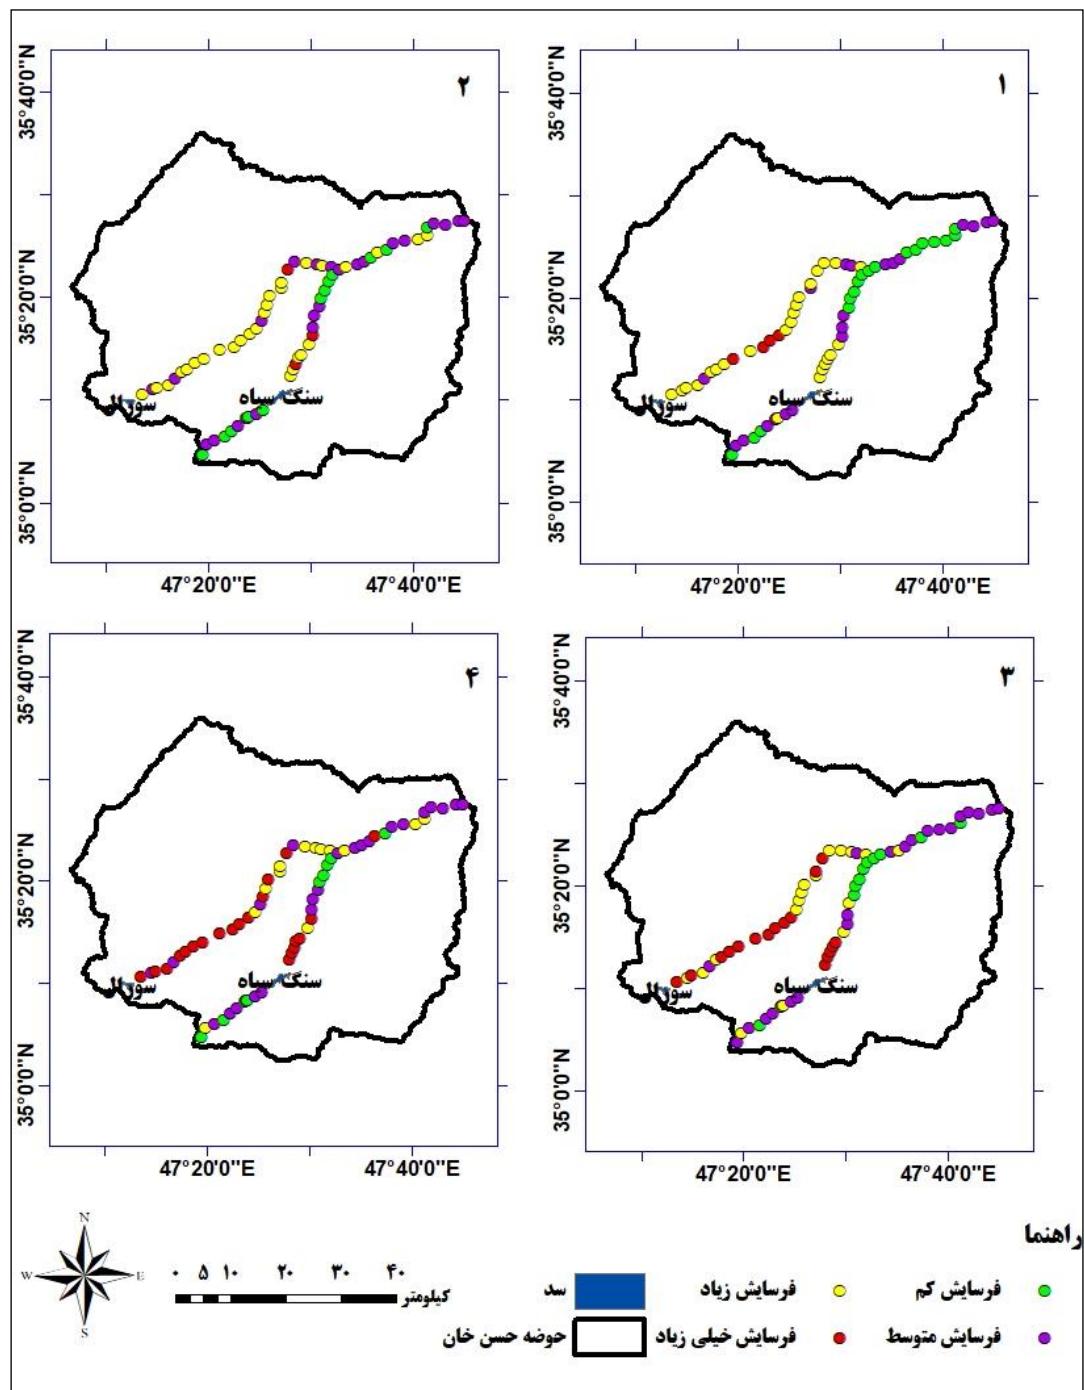
شکل ۲: وضعیت فرسایش کناری در کرانه‌های رودخانه ترووال در محدوده بالادست ایستگاه حسن خان ۱ BEHI کامل کرانه راست ۲ BEHI کامل کرانه چپ ۳ BEHI اصلاح شده کرانه راست و ۴ BEHI اصلاح شده کرانه چپ

نتایج شاخص BEHI اصلاح شده (جدول ۲) نشانگر آن است که در کرانه راست رودخانه در محدوده مورد مطالعه، ۱۷ مقطع دارای خطر فرسایش کناری خیلی زیاد، ۱۷ مقطع دارای خطر فرسایش کناری زیاد، ۲۲ مقطع دارای خطر فرسایش کناری متوسط و ۱۱ مقطع دارای خطر فرسایش کناری کم هستند. در کرانه چپ رودخانه وضعیت فرسایش کناری بدین صورت است که ۲۱ مقطع (مقاطع ۱، ۳، ۴، ۵، ۶، ۷، ۸، ۹، ۱۰، ۱۱، ۱۲، ۱۳، ۱۴، ۱۵، ۱۶، ۱۷، ۱۸، ۱۹، ۲۰، ۲۱، ۲۲، ۲۳، ۲۴، ۲۵، ۲۶، ۲۷، ۲۸، ۲۹، ۳۰، ۳۱، ۳۲، ۳۳، ۳۴، ۳۵، ۳۶، ۳۷، ۳۸، ۳۹، ۴۰، ۴۱، ۴۲، ۴۳، ۴۴ و ۴۵) دارای خطر فرسایش کناری خیلی زیاد، ۱۳ مقطع (مقاطع ۱۴، ۱۵، ۱۶، ۱۷، ۱۸، ۱۹، ۲۰، ۲۱، ۲۲، ۲۳، ۲۴، ۲۵، ۲۶، ۲۷، ۲۸، ۲۹، ۳۰، ۳۱، ۳۲، ۳۳، ۳۴، ۳۵، ۳۶، ۳۷، ۳۸، ۳۹، ۴۰، ۴۱، ۴۲، ۴۳، ۴۴ و ۴۵) دارای خطر فرسایش کناری زیاد، ۲۴ مقطع (مقاطع ۲، ۵، ۱۵، ۱۶، ۱۷، ۱۸، ۱۹، ۲۰، ۲۱، ۲۲، ۲۳، ۲۴، ۲۵، ۲۶، ۲۷، ۲۸، ۲۹، ۳۰، ۳۱، ۳۲، ۳۳، ۳۴، ۳۵، ۳۶، ۳۷، ۳۸، ۳۹، ۴۰، ۴۱، ۴۲، ۴۳، ۴۴ و ۴۵) دارای خطر فرسایش کناری متوسط و ۹ مقطع (مقاطع ۲۷، ۲۸، ۲۹، ۳۰، ۳۱، ۳۲، ۳۳، ۳۴، ۳۵، ۳۶، ۳۷، ۳۸، ۳۹، ۴۰، ۴۱، ۴۲، ۴۳، ۴۴ و ۴۵) دارای خطر فرسایش کناری کم هستند(شکل ۲).

بر اساس این نتایج محدوده بالادست رودخانه از نظر خطر فرسایش کناری بر اساس هر دو شاخص BEHI اصلاح شده در یک وضعیت متوسط تا زیاد قرار دارد(شکل ۲). از آنجا که شاخص BEHI کامل پارامتر بسیار حساس "نسبت ارتفاع کرانه به ارتفاع مقطع پر جریان" را که نشانگر تغییرات جانبی رودخانه طی سال‌های متمادی است

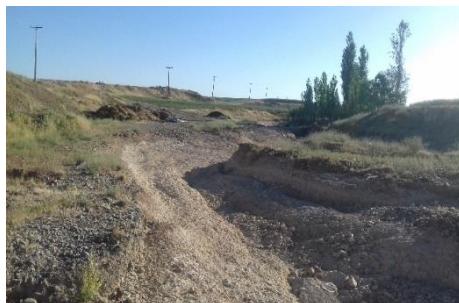
شکل ۴: تصویری از مقطع شماره ۱۱

نسبت عمق متوسط ریشه به ارتفاع کرانه: بر اساس نتایج جدول (۳) اختلاف معنی داری در سطح اعتماد ۹۹ درصد بین مقادیر "نسبت عمق متوسط ریشه به ارتفاع کرانه" کلاس های مختلف فرسایش کناری مشخص شده بر اساس روش BEHI کامل وجود دارد و این امر نشان دهنده تفاوت مکانی زیاد این پارامتر و نقش مهم آن تعیین کلاس های فرسایش کناری حوضه مورد بررسی است. در مقاطع نمونه برداری برای این پارامتر، مقادیر متنوعی ثبت شده، اما در کل این پارامتر نشان دهنده نبود گیاهان با ریشه های عمیق در بیشتر سواحل جانبی مقاطع مورد بررسی رودخانه است و در بیشتر موارد کناره ها دارای پوشش گیاهی از نوع گیاهان علفی بوده و کمتر پوشش درختی به چشم می خورد و حتی گاهی هیچ گونه پوشش گیاهی در کناره ها دیده نمی شود. اشکال ۳، ۴، ۵ و ۶ مربوط به مقاطع ۹، ۱۱، ۱۲ و ۱۳ است؛ که در آن ها میزان خطر فرسایش کناری بالایی برآورد شده است و یکی از دلایل آن وجود پوشش زراعی و علفی و در مواردی عدم وجود پوشش گیاهی می باشد.

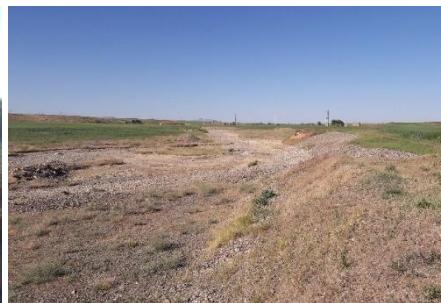
شکل ۳: تصویری از مقطع شماره ۹

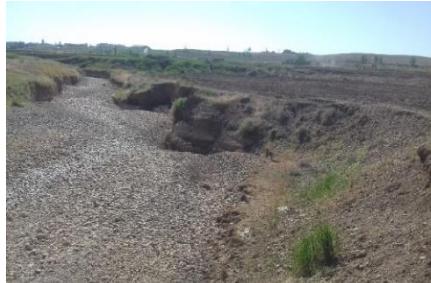
شکل ۵: تصویری از مقطع شماره ۱۲

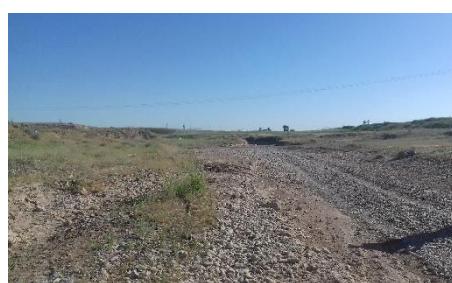
شکل ۶: تصویری از مقطع شماره ۱۳

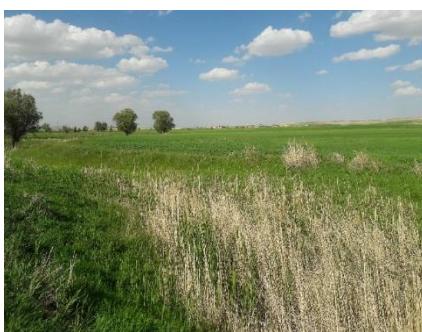
شکل ۸: تصویری از مقطع شماره ۴۸

تراکم ریشه ها: بر اساس نتایج جدول (۳) اختلاف معنی داری در سطح اعتماد ۹۹ درصد بین مقادیر "تراکم ریشه ها" کلاس های مختلف فرسایش کناری مشخص شده بر اساس روش BEHI کامل وجود دارد و این امر نشان دهنده تفاوت مکانی زیاد این پارامتر و نقش مهم آن در تعیین کلاس های فرسایش کناری حوضه مورد بررسی است. این پارامتر در واقع تعیین کننده میزان زبری بستر و کناره هاست و به طور مستقیم با نوع پوشش گیاهی کف و کناره ها در ارتباط است. هرچه میزان تراکم ریشه زیاد باشد؛ فرسایش به میزان زیادی کاهش می یابد. میزان فرسایش در مقاطع ۲۷، ۳۰، ۳۱، ۴۷، ۴۸، ۵۰، ۵۱، ۵۲، ۵۳، ۵۷، ۵۸، ۵۹، ۶۰، ۶۱، ۶۲ و ۶۳ کم گزارش شده است. با توجه به شکل های ۷ و ۸ تأثیر پوشش

گیاهی و تراکم ریشه در مقاطع ۴۷ و ۴۸ بارز است، اما در مورد مقاطع ۵۰، ۵۱، ۵۲، ۵۳، ۵۷، ۵۸، ۵۹، ۶۰، ۶۱، ۶۲ عوامل دیگری غیر از تراکم ریشه سبب کاهش خطر فرسایش کناری شده است زیرا تراکم ریشه در این مقاطع کم می‌باشد.

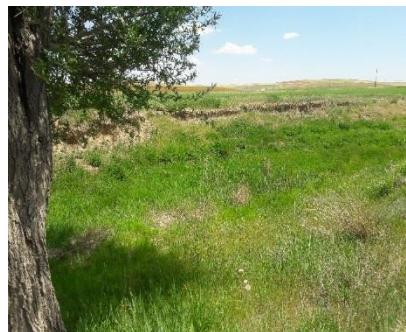
شکل ۷: تصویری از مقطع شماره ۴۷
