Comparative Assessment of Morphological Quality in Rivers on the Northern and Southern Slopes of the Alborz Mountains: A Case Study of the Vaz River and Hajimahrud (Chamestan-Noor), Hablehrud River (Garmsar), and Shahrud River (Rajaei Dasht-e Alamut)

Article Type:
Research Article

ABSTRACT

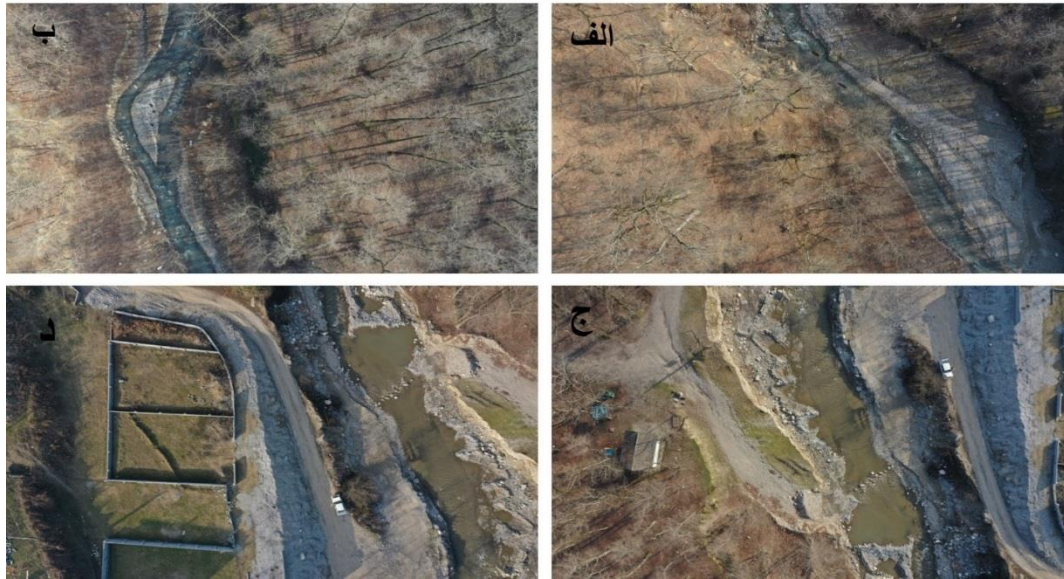
شکل ۶: الف و ب مناطق بکر و دست نخورده در بازه مورد مطالعه رودخانه واز ج و د مناطق تحت تاثیر اندیکاتورهای فشار انسانی شامل برداشت شن و ماسه

مقدار شاخص فشار از سه فشار شدید (یعنی سایر راه‌حل‌های مدیریت رودخانه در بالادست، معادن شن و ماسه در داخل رودخانه و دشت سیلابی)، برداشت چوب (و یک فشار متوسط انسانی (یعنی طول کرانه درختکاری شده در هر دو طرف کرانه‌ها) به دست می‌آید، و مقدار شاخص تغییرات بر اساس ۷ تغییر شدید (یعنی طول موج مئاندر، طول مسیر رود در هر قوس، شاخص سینوزیته، دامنه طول موج، شعاع قوس خمیدگی، عرض کانال و نسبت شعاع بر عرض کانال) و مقدار شاخص عملکردی بر اساس ۳ تغییر با شدت زیاد (یعنی شدت مهاجرت جانبی مئاندرها، شدت فرایندهای میان بر شدگی و وجود اراضی مرطوب در دریاچه‌های هلالی شکل) و بر اساس ۱ تغییر با شدت متوسط (اتصال بین تراس‌ها و رودخانه در دو طرف طول کرانه) بدست آمده است (جدول ۶).

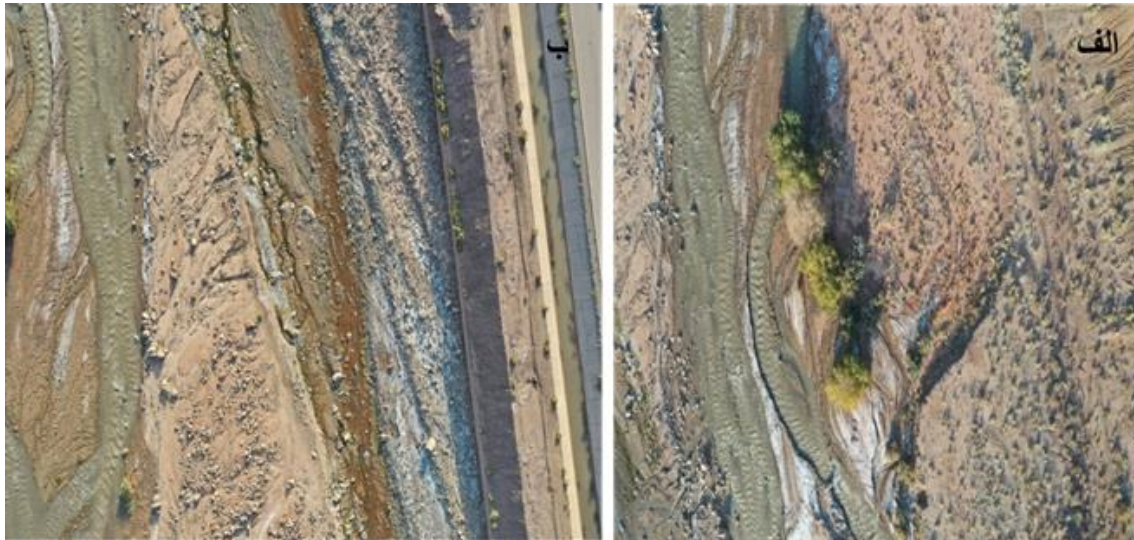
شکل ۶: الف مناطق بکر و دست نخورده در بازه مورد مطالعه رودخانه و ب مناطق تحت تاثیر اندیکاتورهای فشار انسانی شامل ساخت دیواره و کانال انتقال آب

رودخانه حبله رود: با استفاده از تصاویر برداشت شده در دو بازه زمانی و مشاهدات میدانی شاخص‌های مربوط به اندیکاتورهای فشار (PI) و اندیکاتورهای تغییر/روند تعدیل کانال (AI) در رودخانه حبله رود شناسایی شده اند (شکل ۶ و جدول ۷).

مقدار شاخص فشار از پنج فشار متوسط (یعنی سایر راه‌حل‌های مدیریت رودخانه در بالادست، حفاظت شده در هر دو طرف کرانه‌ها، درختکاری در هر دو طرف کرانه، عملیات اصلاحی سنگ چین مانند در طول رودخانه و دیگر عملیات اصلاحی) و یک فشار زیاد انسانی یعنی طول عملیات اصلاحی سنگ چین به دست می‌آید، و مقدار شاخص تغییرات بر اساس ۷ تغییر شدید (یعنی طول موج مئاندر، طول مسیر رود در هر قوس، شاخص سینوزیته، دامنه طول موج، شعال قوس خمیدگی، عرض کانال و نسبت شعاع بر عرض کانال) و مقدار شاخص عملکردی بر اساس ۴ تغییر با شدت زیاد (یعنی اتصال بین تراس‌ها و رودخانه در دو طرف کرانه، شدت مهاجرت جانبی مئاندرها، شدت فرایندهای میان بر شدگی و عدم وجود اراضی مرطوب در دریاچه‌های هلالی شکل) و بر اساس ۴ تغییر با شدت متوسط (وجود دشت سیلابی بزرگ و پیوسته، طول یک کریدور فرسایش پذیر، چوب‌های بزرگ در داخل رودخانه و فرکانس سیل‌های موثر از نظر ژئومورفولوژیکی) بدست آمده است (جدول ۸).
