آشکارسازی تغییرات الگوی مکانی رودخانه هیرمند و تحلیل مورفولوژیکی آن

محمد شریفی کیا* - استادیار گروه سنجش از دور، دانشگاه تربیت مدرس
نعمت مال امیری - دانشجوی کارشناسی ارشد جغرافیا طبیعی، دانشگاه تربیت مدرس

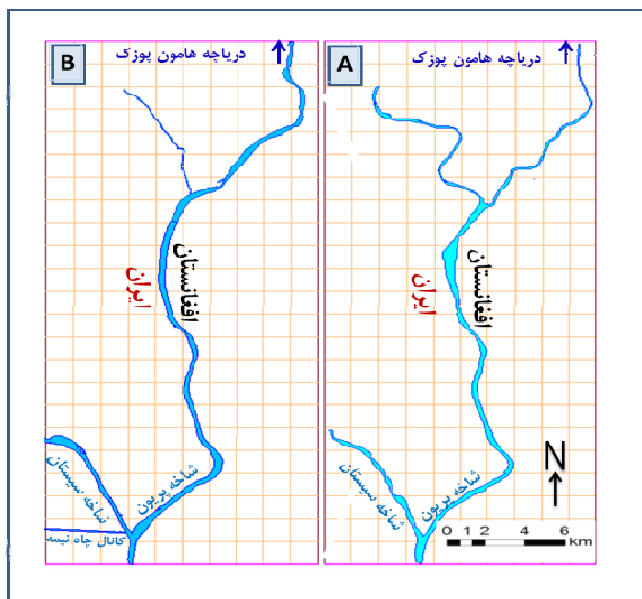
شکل ۳. مسیر رودخانه هیرمند در سال مقدم و مؤخر.

شکل A. مسیر رودخانه هیرمند در سال ۱۳۳۴

شکل B. مسیر رودخانه هیرمند در سال ۱۳۹۰

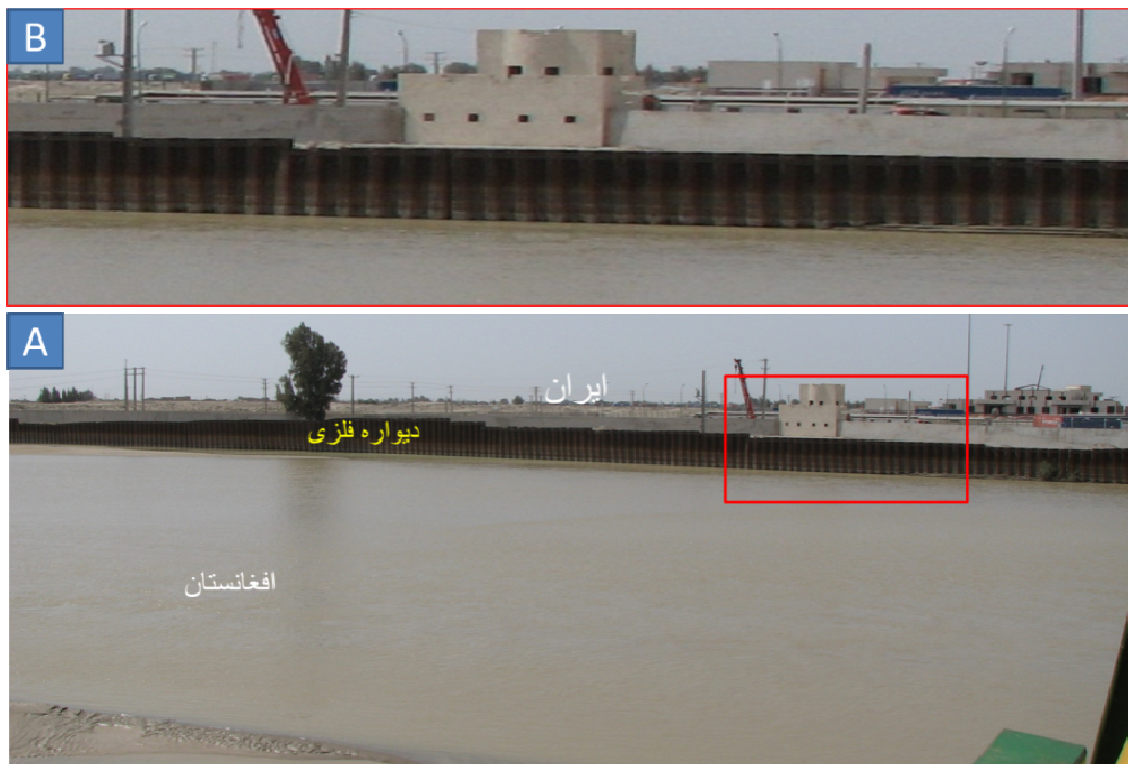
شکل ۸. موانع ساخته شده برای تعدیل فرسایش ساحل غربی هیرمند در محل پل ابریشم و گمرک میلک؛ (A) نمایی از دیواره فلزی ساخته شده؛ (B) نمای نزدیک از مستطیل قرمز در تصویر A معرف دیوار ساحلی و تأسیسات گمرک در ساحل غربی
