پاسخ رسوی - ژئومورفیک رودخانه‌های کوهستانی ایلام به سیلاب شدید سال ۹۴

زهرا خان بابایی* - دانشجوی دکتری ژئومورفولوژی، گروه جغرافیای طبیعی، دانشگاه تهران.
ابراهیم مقیمی - استاد گروه جغرافیای طبیعی، دانشکده جغرافیا، دانشگاه تهران.
مهران مقصودی - دانشیار گروه جغرافیای طبیعی، دانشگاه تهران.
مجتبی یمانی - استاد گروه جغرافیای طبیعی، دانشکده جغرافیا، دانشگاه تهران.
سید کاظم علوی پناه - استاد گروه سنجش از دور، دانشکده جغرافیا، دانشگاه تهران.

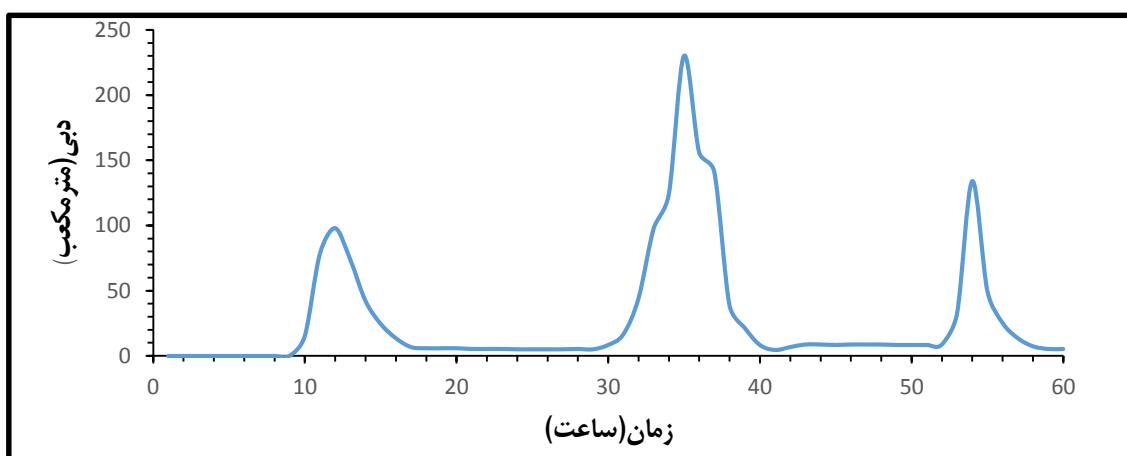
شکل ۳: نمودار هیدروگراف سیلاب در تاریخ ۶، ۷ و ۸ آبان‌ماه در زیرحوضه گل گل

این سیلاب از ساعت ۹ صبح مورخه ششم آبان ماه شروع و تا ساعت ۹ صبح روز هشتم آبان ماه ادامه داشت. در طول این سیلاب، در زیرخوضه گل‌گل سه دبی پیک به ترتیب ۹۸، ۲۳۰ و ۱۳۴ مترمکعب بر ثانیه ثبت شد، ولی در

زیرحوضه‌های چاویز و اما تنها یک دبی پیک (به ترتیب ۱۴۰ و ۵۸ مترمکعب بر ثانیه) ثبت شده است که دلیل این امر به گفته کارشناسان شرکت آب منطقه‌ای استان ایلام تخریب ایستگاه هیدرومتری در این رودخانه‌ها در اثر سیلاب شدید هفتم آبان‌ماه گزارش شده است. به‌همین خاطر فقط هیدروگراف این سیلاب در رودخانه گل ترسیم گردید (شکل ۳). همچنین باروگراف بارش متناظر این واقعه سیلاب در طول سه روز در شکل (۴) نشان داده شده است که در سه بازه زمانی از ۳۰:۵ تا ساعت ۱۰ صبح روز ششم، ۱:۳۰ تا ۱۲:۳۰ روز هفتم و ساعت ۲۴ تا ۱:۳۰ روز هشتم آبان‌ماه سال ۹۴ رخ داده است.

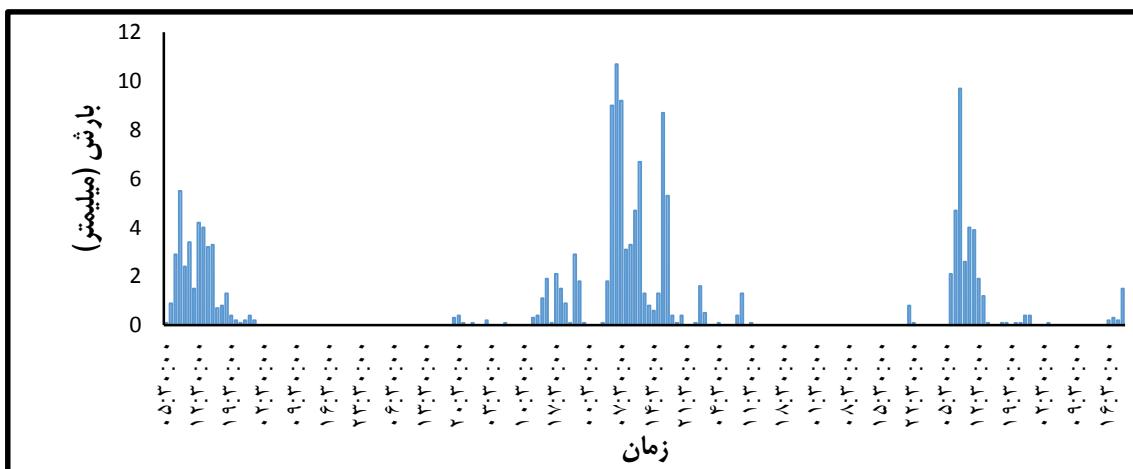
شکل ۴: نمودار باروگراف سیلاب در تاریخ ۶، ۷ و ۸ آبان‌ماه

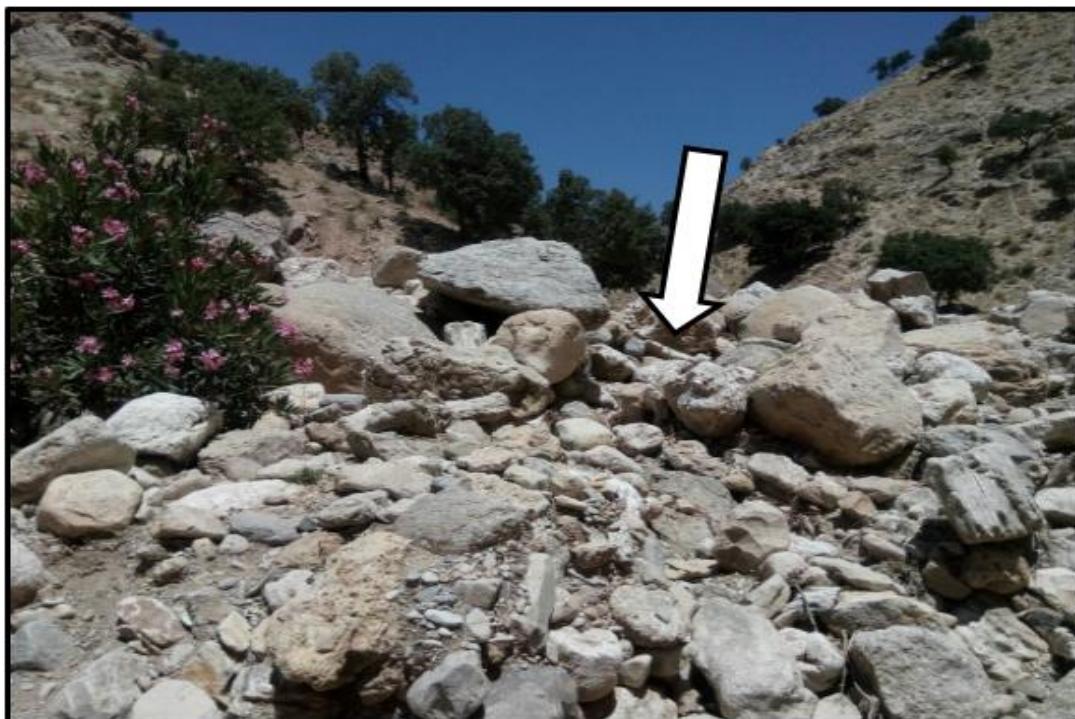
شکل ۵: پشته قلوه سنگی در مصب آبراهه چاویز به رودخانه اصلی (منبع: نگارندگان)

پشته قلوه سنگی^۱ فراوان ترین نوع نهشته در بازه‌های بالادست آبراهه بود. کاهش شیب و سرعت جریان در مناطق گسترش کanal، منجر به تشکیل پشته قلوه سنگی می‌گردد. (شکل ۵). نهشته‌هایی از مواد دانه درشت در اوج سیلاب در مناطقی با توان جریان پایین‌تر بین مسیرهای جریان اصلی قرار می‌گیرد. در طول کاهش سرعت سیلاب، پشته‌های قلوه سنگی ایجاد شده کanal را به شاخه‌های متعدد تقسیم کرده بود. نهشته‌های مشابهی نیز در پایین دست رانش زمین در نزدیکی کanal مشاهده شد. واریزه‌های درشت دانه از زمین لغزش‌ها، نقل و انتقالات رودخانه‌ای در مسافت‌های کوتاه هستند که به صورت پشته‌هایی نهشته شده‌اند (asmitt^۲). با این حال، این نهشته‌ها از اشکال کناری هستند (در ارتباط با ساحل کanal)، در حالی که پشته قلوه سنگی همیشه در بخش مرکزی از کanal‌های سیلابی واقع شده است.

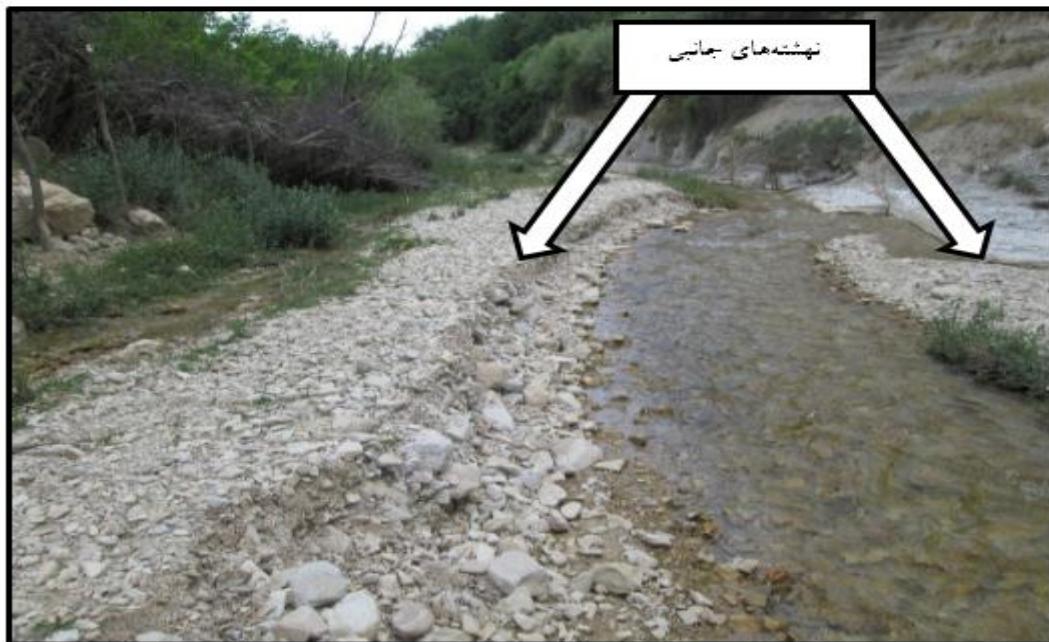
شکل ۶: نھشته‌های جانبی ایجاد شده در آبراهه گل گل با خمیدگی کم (منبع: نگارندگان)

نهشته جانبی شنی قلوه سنگی^۴ در بازه‌هایی با کمی خمیدگی از کanal‌های آبراهه (شکل ۶) تشکیل شده بود. نهشته‌ها به طور متناوب، نزدیک به هر دو ساحل ایجاد شده‌اند. میانگین اندازه دانه از مواد سطحی اغلب در پایین دست آبراهه کاهش یافته است. گاهی اوقات، شن ماسه‌ای در قسمت‌های انتهایی آن یافت شد.

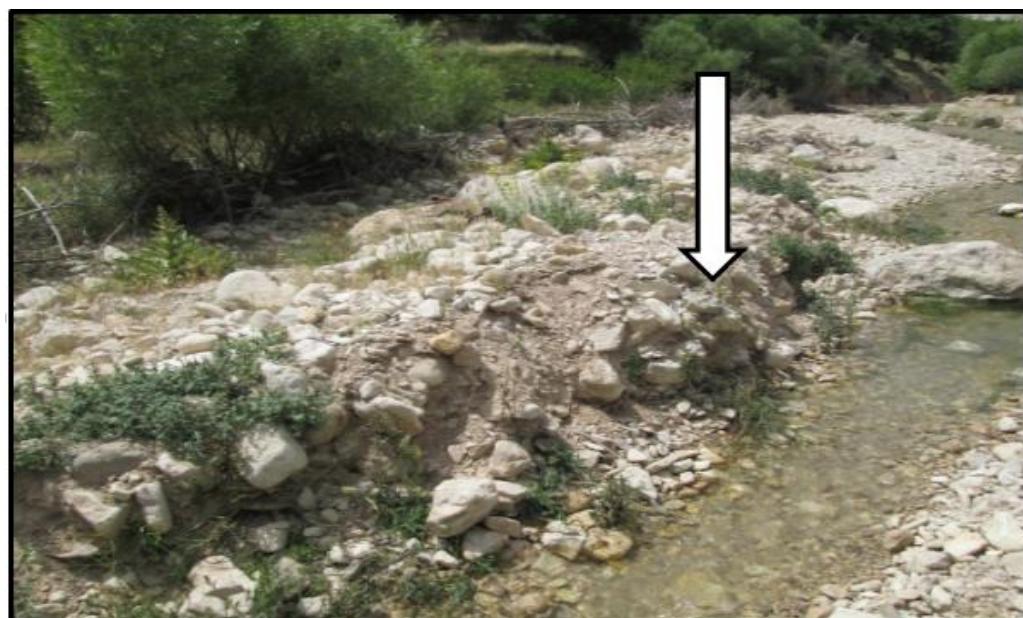
شکل ۷: باریکه قلوه‌سنگی در آبراهه گل گل (منبع: نگارندگان)

باریکه قلوه‌سنگی^۲ شامل پشت‌های از مواد دانه درشت بود که بلا فاصله بالاتر از تاج ساحل در منطقه‌ای با شیب بالا در زمان اوج سیلان تشکیل شده بود. باریکه حاوی انواع زیادی قلوه‌سنگ بود (شکل ۷). باریکه قلوه‌سنگی می‌تواند به عنوان اشکال رسوی نشان‌گر پدیده سیلانی شدید در محیط‌های کوهستانی محسوب شود.

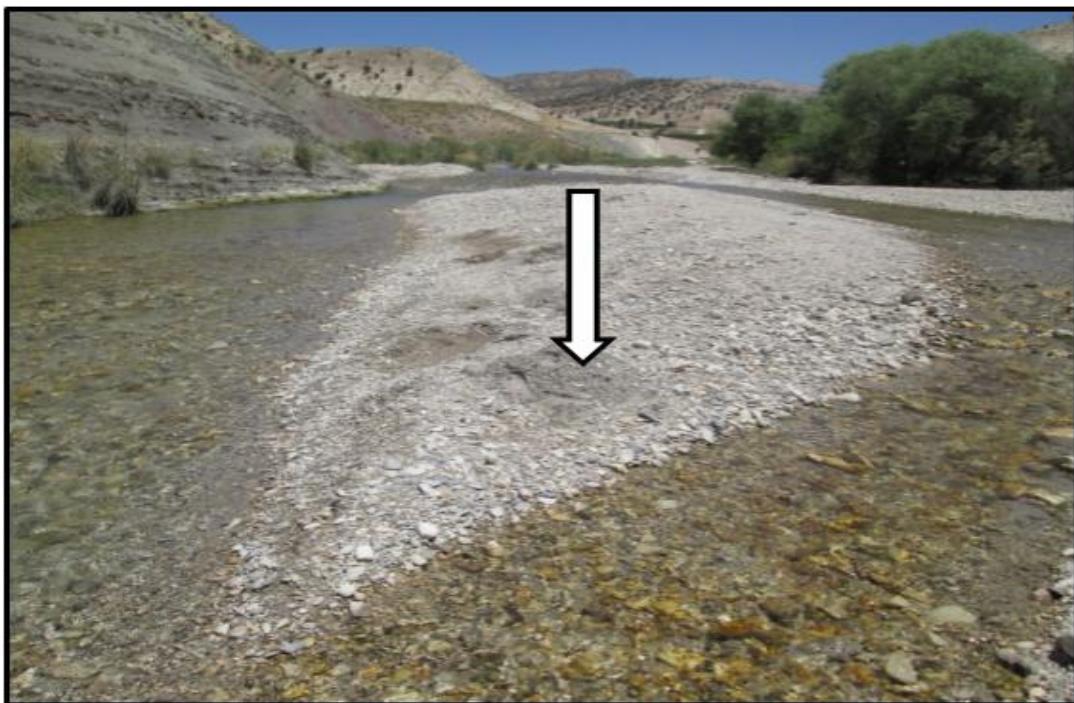
شکل ۸: نهشته طولی واحد که جریان را به دو کanal برابر تقسیم کرده است (منبع: نگارندگان)

نهشته طولی در بخش مرکزی از کanal رودخانه شکل گرفته بود. پلان قوسی آن‌ها کشیده، بیضی و یا لوزی شکل است (شکل ۸). این نهشته‌ها هم به صورت واحد و هم به صورت مرکب یافت شدند. نهشته مرکب^۱ شامل قلوه‌سنگ‌های متعلق به گروهی از اشکال بزرگ بوده، در حالی که فرم‌های کوچک از نوع واحد شامل مواد کوچک (سنگ‌ریزه) می‌باشند. نهشته‌های طولی واحد کم و هموار می‌باشند. روکش‌هایی از شن و ماسه محلی در قسمت‌های انتهایی و میانی آن‌ها یافت شد که نشان می‌دهد در مرحله انتهایی سیلاب نهشته شده‌اند. بدون شک، نهشته‌های طولی نقش مهمی در روند انشعابی شدن رودخانه بازی می‌کنند. آن‌ها پیوسته در نوسان بوده و بزرگ می‌شوند، و ترکیب نهشته‌ها منجر به رشد کanal جدید می‌گردد. نهشته‌های مرکب احتمالاً از اشکال واحد، در مراحل پایانی سیلاب توسعه یافته‌اند. واضح است که نهشته طولی نشان دهنده مشخصه‌ترین اشکال بزرگ رسوبی بسیاری از رودخانه‌ها با بستر شنی انشعابی می‌باشد.

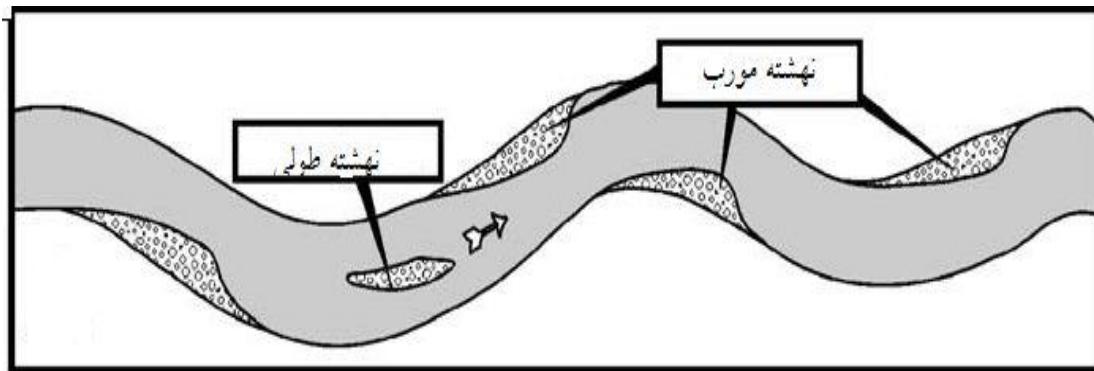
شکل ۹: طرح اولیه رودخانه سینوسی با نهشتہ مورب (منبع: زلینسکی، ۲۰۰۳)

نهشته مورب^۲ فراوان‌ترین و مشخص‌ترین اشکال بزرگ از گروه نهشته‌های جانبی می‌باشد. نهشته مورب عموماً در بازه‌هایی از کanal رودخانه یافت شد که با خمیدگی کم مشخص شده بودند. آن‌ها متناوباً نزدیک به هر دو ساحل کanal، بالاً‌فاصله پایین دست خمیدگی‌های ملایم وجود دارند (شکل ۹). نمونه‌های زیادی از این نهشته در پیچ‌های تندر رودخانه گل‌گل مشاهده شد (شکل ۱۰).

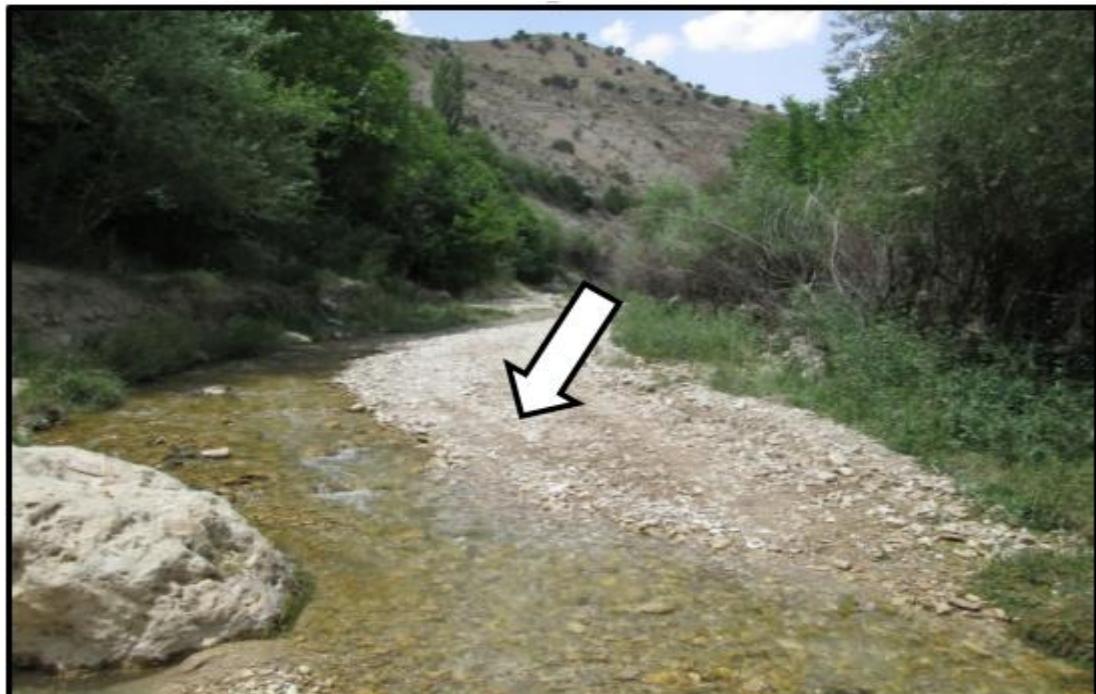
شکل ۱۰: نهشتہ مورب در رودخانه گل‌گل (منبع: نگارندگان)

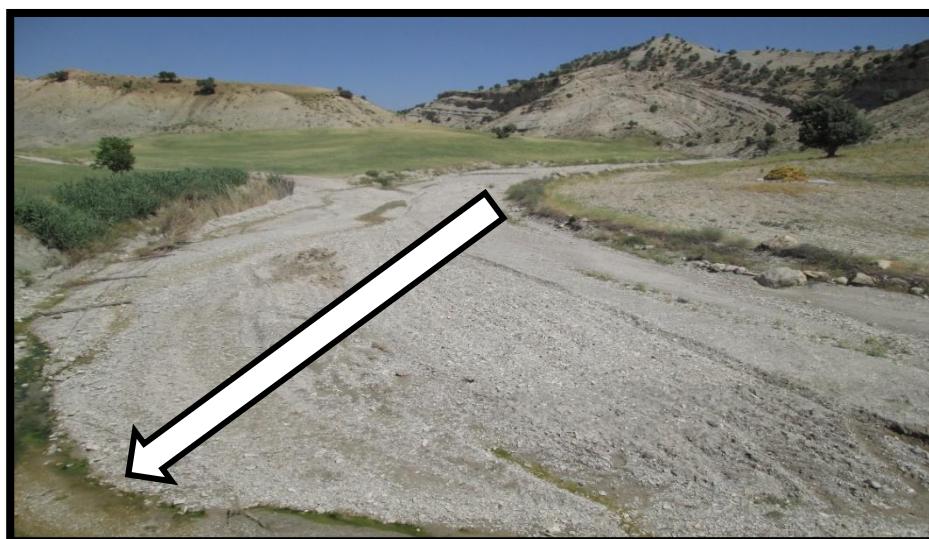
شکل ۱۱: نهشته دماغه‌ای در یک پیچ تندر از رودخانه چاویز(منبع: نگارندگان)

نهشته دماغه‌ای^۱ از اشکال جانبی دیگر می‌باشد. این نهشته از دیگر نهشته‌های جانبی به‌سبب موقعیت در رودخانه، مورفولوژی و حالت انباشت متمایز می‌شود. نهشته دماغه‌ای در پیچ‌های تندر ایجاد شده بود (شکل ۱۱).

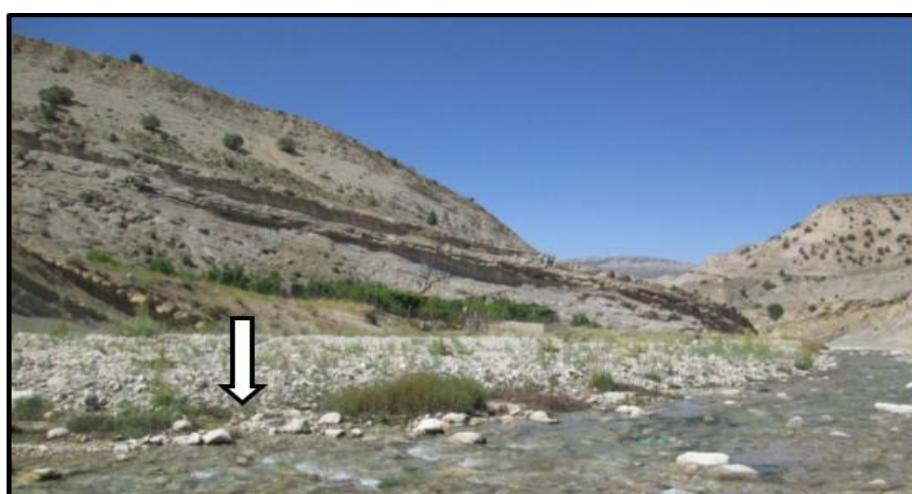
شکل ۱۲: پشته شنی در مجاورت ساحل رودخانه(منبع: نگارندگان)

پشته شنی^۲ در پایین‌ترین تراس، نزدیک به ساحل کanal تشکیل شده بود. گاهی اوقات تشکیل آن ناشی از افزایش مجموعه‌ای از ساقه درختان در حال رشد در امتداد کanal رودخانه است. فراوان‌ترین و توسعه یافته‌ترین این نوع نهشته در قسمت‌های مشاهده شد که مسیر رودخانه بسیار سینوسی شده بود(شکل ۱۲). در مقایسه با باریکه قلوه‌سنگی در آبراهه‌های کوهستانی، پشته‌های شنی در مجاورت کanal‌های رودخانه کمتر و حاوی رسوبات کوچک‌تری (شن) بودند.

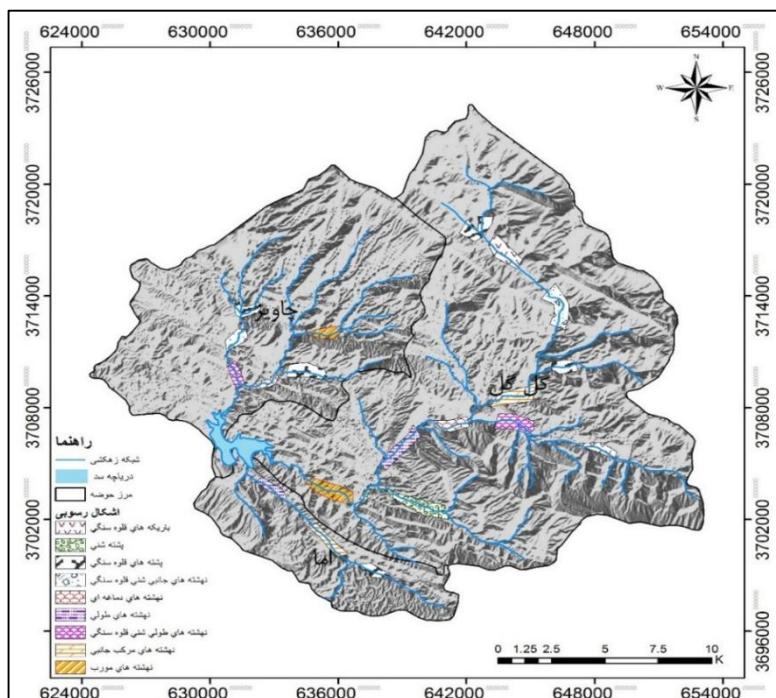
شکل ۱۳: نقشه توزیع اشکال رودخانه‌ای در سطح حوضه مورد مطالعه

در شکل(۱۳) نقشه توزیع اشکال رسوی رودخانه در سرشاخه‌ها و رودخانه‌های اصلی تهیه شده است. همان‌طور که مشاهده می‌شود ابتدا در سرشاخه‌ها تشکیلاتی از پشتہ و باریکه قلوه‌سنگی ایجاد شده سپس این اشکال توسط نهشته‌های طولی و نهشته‌های جانبی در بازه‌های پایین‌تر جایگزین شده‌اند. بدیهی است که هرچه به سمت پایین دست رودخانه می‌آییم اندازه تشکیل دهنده اشکال رسوی از قلوه‌سنگ به شن و در نهایت به ماسه کاهش می‌یابد.

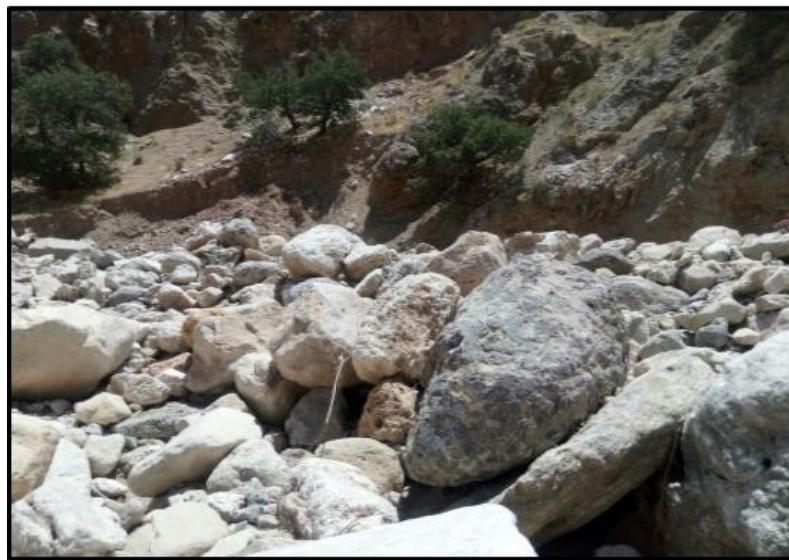
شکل ۱۴: تخته‌سنگ‌های بزرگ با ساختار مورب (منبع: نگارندگان)

از ویژگی‌های اساسی آبراهه این است که که نوع رخساره‌های سنگی آن به قدری ضعیف است که وابسته به شکل منبع رسوی می‌باشد. به طور کلی، ویژگی‌های این رسوبات شامل اندازه دانه درشت، بسترها عدسی شکل و ساختار توده‌ای مورب می‌باشد(شکل ۱۴). این مطالعه نشان داد که این‌ها همه بسترها قلوه‌سنگی - سنی ضخیم‌تر از یک متر می‌باشند. تخته‌سنگ‌های بزرگ با آثار سایش به صورت غیرقابل انکاری ثابت می‌کند حمل و نقل شدید مواد تخته‌سنگ به اندازه جریان سیل آسا بستگی دارد.
