## تعیین سهم برآمدگی‌های ناگهانی در میزان فرسایش خندقی در سطوح شیب دار

### مطالعه موردی: زیرحوضه اوجان چای

مریم بیاتی خطیبی\* - استاد گروه پژوهشی ژئومورفولوژی، دانشگاه تبریز.

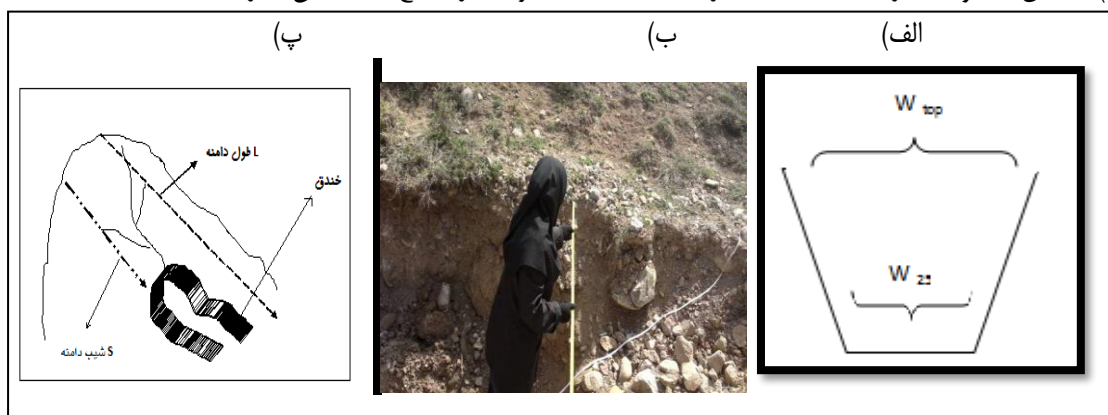
شکل (۳): الف) سنجش‌های میدانی در خندق‌های تشکیل شده در شیب‌های حوضه اوجان چای، ب) پارامترهای مورد سنجش در یک خندق بزرگ برای تعیین شکل خندق و پ) پارامترهای مربوط به برآورد میزان فرسایش در معادله فرسایش

در رابطه (۱)  $Si$  = شکل مقطع عرضی خندق،  $W_{25}$  = پهناي خندق در یک فاصله از عمق که ۲۵٪ حداکثر عمق است و  $W_{top}$  = پهناي خندق در بالای خندق با استفاده از مقدار بدست آمده  $Si$  می‌توان قضاوت نمود که شکل خندق  $u$  و یا  $v$  شکل است (شکل ۳). مقدار بالای  $Si$  نشان دهنده شکل  $u$  است (نزدیک به ۱ و یا بالاتر). با عنایت به این که بیشتر خندق‌های محدوده مورد مطالعه طویل هستند و در طول یک خندق گاه شکل‌های  $U, V$  را بطور همزمان در مقاطع عرضی یک خندق می‌توان مشاهده نمود، لذا سعی شده است که از مقاطع مختلف خندق‌ها اندازه‌گیری‌های متعدد صورت گیرد و شکل‌های عرضی در طول یک خندق مورد بررسی و مقایسه گردد و در نهایت نتیجه‌گیری‌ها براساس چند اندازه‌گیری مختلف صورت گیرد (جدول ۱). (به دلیل محدودیت در صفحات مقاله، در اینجا فقط به مقادیر  $Si$  در مقطع یک خندق اشاره شده است.)

در رابطه (۴)،  $E$  = فرسایش،  $A$  = مساحت حوضه بالادست خندق و  $S$  = شیب دامنه (شکل ۲، پ)  $m$ ،  $n$  ارقام ثابتی هستند که طبق پردازش های آماری در محدوده مورد مطالعه  $m = ۰,۵۶۲۵$  و  $n = ۲,۱۸۵$  (می باشد)

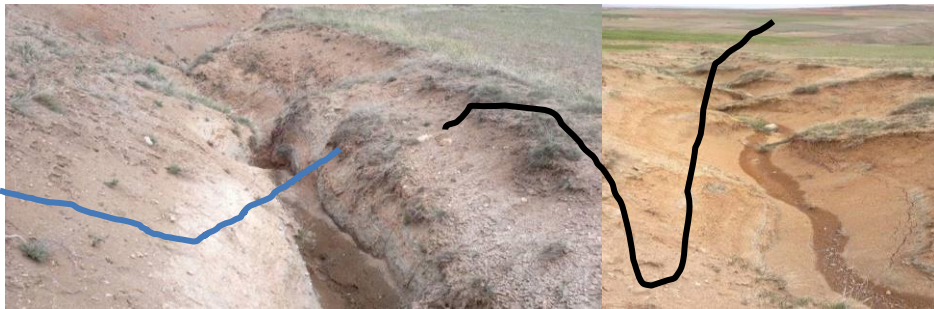
شکل ۴: خندق U شکلی (تصویر سمت راست) و تشکیل شده (خندق V شکل باز (تصویر سمت چپ) در حوضه اوجان چای

برای مشخص نمودن شکل کلی خندق‌های منطقه از رابطه  $SI$  استفاده شده است و به دلیل اینکه بعضی از خندق‌های منطقه طولانی بوده و در مسیر طولیل خندق‌ها ممکن است به لحاظ تغییر بعضی از شرایط، شکل خندق نیز در طول مسیر تغییر یابد، برداشت داده‌های زمین در طول یک خندق مجزا تکرار شده و به این ترتیب شکل خندق در مقاطع مختلف طول مسیر مشخص شده است. نتایج این برداشت‌ها و محاسبات در شکل ۴، ارائه شده است. بررسی داده‌های حاصل از برآوردها حاکی از این است که در حالت کلی میزان  $SI$  در خندق‌های بزرگ محدوده مورد بررسی مقدار بالایی را نشان نمی‌دهد و همچنین مقادیر  $SI$  در طول یک خندق مجزا، تغییرات قابل ملاحظه‌ای را نشان می‌دهد. خود این تغییرات در مقدار  $SI$  در طول یک خندق حاکی از وجود تغییرات ناگهانی است. بطور کلی می‌توان نتیجه‌گیری نمود که مقدار  $SI$  در خندق‌های مورد بررسی بسیار متفاوت است (شکل ۴). مقدار  $SI$  در خندق ۴ زیاد است و بالاترین مقدار  $SI$  در مقطعی از خندق، مربوط به خندق ۲ است. بیشتر تغییرات  $SI$  نیز در طول یک خندق از نظر شکل مقطع عرضی در خندق ۲ دیده می‌شود. این امر در خندق ۲ مربوط به نوع لیتولوژی است که این خندق بر روی آن تشکیل شده است. با توجه به اشکال ارائه شده (شکل‌های ۴و۵) می‌توان گفت که، بیشترین تغییرات در  $SI$  در مقطع عرضی خندق شماره ۴ دیده می‌شود. خندق ۱، ۲، ۴، ۶ با توجه به مقادیر مورد محاسبه نشان‌دهنده شکل  $U$  در این خندق‌ها است. کمترین میزان  $SI$  در خندق ۷، ۱۱، مشاهده می‌شود که حاکی از  $V$  شکل بودن خندق‌ها است. اگر متوسط مقادیر حاصل از محاسبه  $SI$  از مقاطع مختلف خندق‌ها مدنظر قرار گیرد (شکل‌های ۴و۵) مشخص می‌شود که مقاطع خندق‌ها نه خیلی به حالت  $U$  است و نه زیاد شکل  $V$  دارد. در این مطالعه آنچه که مهم است، تغییرات در شکل مقطع می‌باشد که با استفاده از مقدار  $SI$  قابل اثبات است. این امر در خندق‌های بزرگ و فعال محدوده مورد مطالعه صادق است. در خندق‌های منطقه مورد مطالعه این تغییرات زیاد است که خود از واقعیات دیگری حکایت می‌کند که به آن اشاره می‌شود. مقایسه مقدار  $SI$  در مقاطع مختلف خندق‌ها نشان می‌دهد که شکل خندق‌های محدوده مورد مطالعه با یکدیگر کاملاً متفاوت است (شکل‌های ۴و۵).

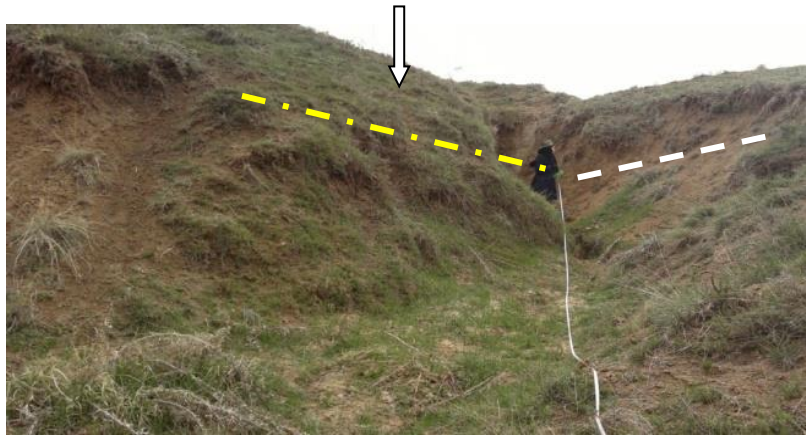
شکل ۶: بالآمدگی های متعدد در مسیر خندق های بزرگ

بررسی های میدانی در محدوده تشکیل خندق های بزرگ منطقه مورد مطالعه نشان می دهد که بالا آمدگی های متعددی در مقطع طولی آبراهه ها و خندق های طویل تشکیل شده، که وجود این بالا آمدگی ها با تغییرات شیب در مسیر

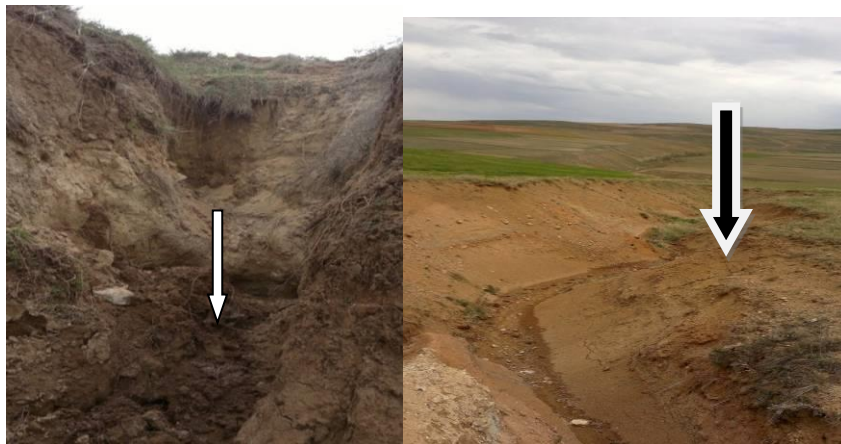
شکل ۸: خندق شماره ۲ (الف) و خندق شماره ۱۱ (ب) در محدوده مورد مطالعه

بررسی‌های میدانی نشان می‌دهد که در خندق ۲ و همچنین در خندق ۳ شیب بسیار زیاد بوده و دیواره خندق‌ها بسیار ناپایدار بوده و با هر ورود آب از بالادست حجم زیادی از خاک دامنه‌ای وارد خندق‌ها می‌شود (شکل ۸). این خندق‌ها U شکل هستند. به همین دلیل در نمودار (شکل ۷) در رده خندق‌های بسیار رسوب‌زا دیده می‌شود. در خندق ۱۱ طول دامنه زیاد است و این پارامتر در جلوه نمودن آن به عنوان یک خندق رسوب‌زا نقش ایفا کرده است. این خندق V شکل است و دیواره‌های نسبتاً پایدار دارد (شکل ۸). ناپایداری دیواره‌های خندق‌ها نه تنها در قسمت دیواره‌های کناری آنها دیده می‌شود بلکه سرخندق‌ها بسیار فعال است و گاه بخش اعظم رسوب‌زایی خندق‌ها از این بخش صورت می‌گیرد. ردیابی مسیر رواناب‌ها نشان می‌دهد که، اگر رواناب‌ها از یک قسمت مجزا به آبراهه‌های از قبل تشکیل شده وارد شوند، خندق‌های یکسر تشکیل می‌شوند، در غیر این صورت با ورود رواناب‌ها از چند جهت به بخش‌های برش یافته قبلی، خندق‌های چند سر شکل می‌گیرند. خندق‌های اخیر از نوع بسیار خطرناک بوده و در واقع از چند جبهه به دامنه‌ها حمله می‌کنند.

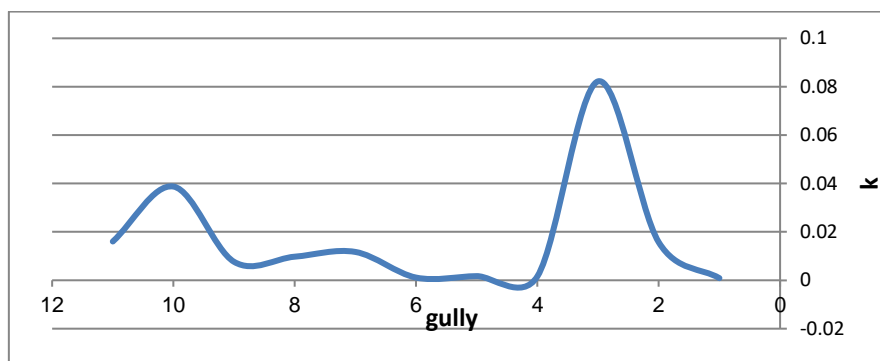
شکل ۹: مقدار  $k$  در محدوده خندق‌های بزرگ حوضه اوجان چای

بیشتر) فراهم می‌سازند. مشاهدات میدانی نشان می‌دهد که دیواره این خندق‌ها بسیار ناپایدار بوده و حجم خاک حاصل از فرسایش زیاد است. در بررسی فرسایش خطی در سطوح دامنه‌ها، برآورد  $K$  طبق این پیش‌زمینه ذهنی صورت می‌گیرد که بخشی از فرسایش خندقی مربوط به بالآمدگی‌ها در مقطع طولی خندق‌های منطقه است. مخصوصاً در خندقی‌هایی که دارای برآمدگی‌های ناگهانی هستند. طبق رابطه ۴، نقش و سهم این برآمدگی‌ها در فرسایش خندقی برآورد شده است (شکل ۹). بررسی اطلاعات ارائه شده نشان می‌دهد که با در نظر گرفتن مساحت زیر حوضه‌های بالادست خندق‌های بزرگ ( $AS$ ) و شیب ( $S$ )، سهم بالآمدگی‌ها در خندق ۳ و ۱۰ بیشتر است. این سهم در خندق ۳ به مراتب بیشتر از سایر خندق‌ها است. در خندق‌های دیگر هم سهم بالآمدگی‌ها در فرسایش مشاهده می‌شود. این سهم در خندق ۱ صفر و در خندق ۵ نزدیک به صفر است (شکل ۸). مقایسه سهم بالآمدگی‌ها در فرسایش خندق‌های بزرگ با مقدار فرسایش کلی در محدوده تشکیل خندق‌های بزرگ منطقه، نشان دهنده سهم این برآمدگی‌ها در تشدید فرسایش خندقی است (شکل ۱۰).
