شناسایی نواحی مستعد سیلاب در استان گلستان با استفاده از تصاویر سنتینل و مدل‌سازی هیدرولیکی

اکرم نمازی راد- دانشجوی کارشناسی ارشد ژئومورفولوژی، گروه جغرافیا، دانشگاه فردوسی مشهد.
ندا محسنی* - استادیار ژئومورفولوژی، گروه جغرافیا، دانشگاه فردوسی مشهد.
سید رضا حسین زاده- دانشیار ژئومورفولوژی، گروه جغرافیا، دانشگاه فردوسی مشهد.

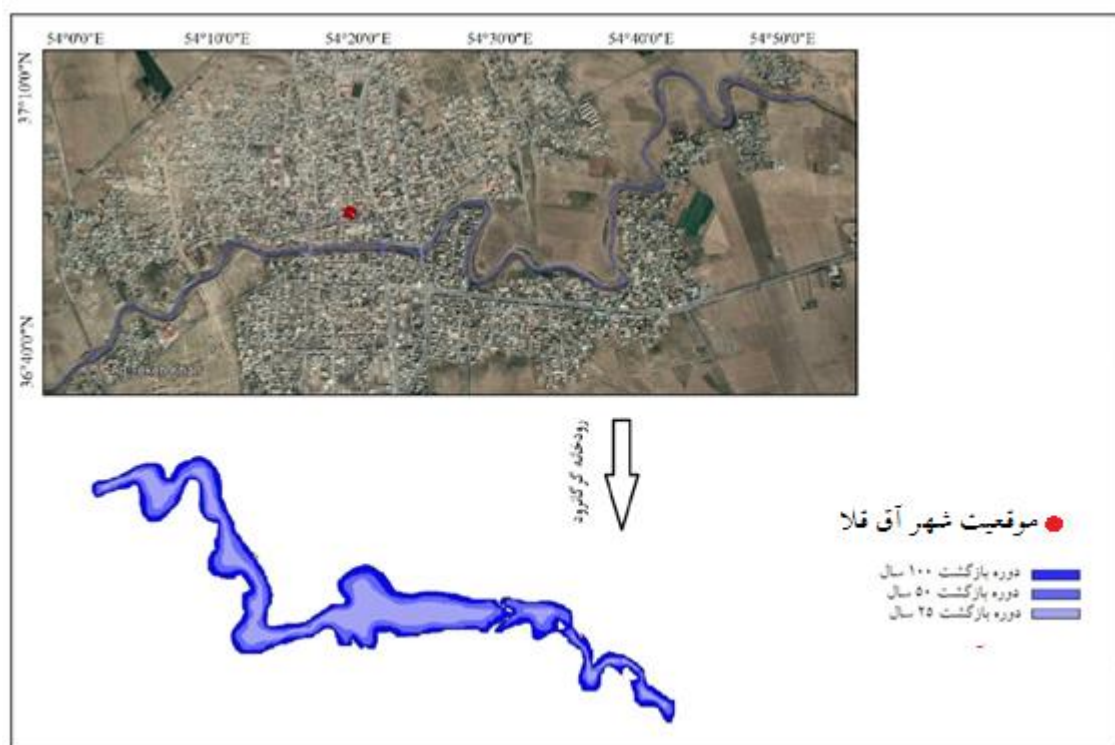
شکل ۶: پهنه بندی سیلاب در دوره بازگشت‌های مختلف با استفاده از نرم افزار HEC-RAS

بررسی انجام شده روی نتایج بدست آمده (اشکال ۵ و ۶) گویای این مطلب است که سرعت جریان در دشت‌های سیلابی سمت راست با میزان شیب بیشتر از دشت‌های سیلابی سمت چپ، روند افزایشی داشته است. خارج شدن سیلاب از بستر رودخانه و پیشروی این حجم از آب به سمت شمال شهر، باعث آب گرفتگی پهنه‌ی وسیعی از زمین‌ها شده است که عامل موثر در این زمینه شیب بیشتر زمین‌های اطراف است که به سمت آق‌قلا امتداد دارند. خروجی نهایی از پهنه‌بندی سیلاب در نرم‌افزار HEC-RAS در شکل ۵ بر روی تین و در شکل ۶ نیز نشان دهنده این موضوع است.

همانطور که در شکل ۶ نیز نشان داده شده است، نتایج این پژوهش با استفاده از داده‌های بدست آمده از نرم افزار HEC-RAS نشان می‌دهد که در دوره‌های بازگشت ۲۵ و ۵۰ ساله، اگر بستر کانال رودخانه به طور مرتب لایروبی و رسوبات تجمعی از کف آن حذف شوند، حجم سیلاب از بستر اصلی رودخانه تجاوز نمی‌کند، و فقط در دوره بازگشت ۱۰۰ سال و بالاتر از آن شاهد آب گرفتگی محدوده‌های خارج از بستر رودخانه خواهیم بود. از طرفی شهر آق‌قلا بیشترین حجم ورودی سیلاب را از سمت شمال به خود راه داده است که از بخش‌های خارجی شهر وارد شهر شده‌اند. بنابراین حجم زیادی از سیلاب در نواحی بیرون شهر از بستر رودخانه خارج شده و در بستر داخل شهر وارد شده است. بعلاوه بر اساس دیواره‌سازی‌ها و بسترسازی انجام شده در داخل شهر بر روی رودخانه گرگنرود، می‌توان گفت که این محدوده در برابر سیل‌های ۵۰ سال به بالا دچار بحران می‌شود. لذا به منظور جلوگیری از آب گرفتگی در نواحی خارج از شهر به ویژه در محدوده‌ی شرقی شهر آق‌قلا که بیشترین ظرفیت جذب آب و نگهداری سیلاب را دارد، باید تصمیمات لازم برای مقاوم سازی آن در برابر سیلاب اتخاذ گردد (گنجی و همکاران، ۱۳۹۸).

انطباق نتایج حاصل از مدل (شکل ۶) و نتایج بدست آمده از پردازش تصاویر سنتینل بیانگر این موضوع است که بخش‌هایی از شهر آق‌قلا که در تصاویر مربوط به بعد از وقوع سیلاب، همچنان زیر آب بوده‌اند و با تاخیر زمانی نسبت به سایر بخش‌ها حجم آب عقب نشینی کرده است، دقیقاً در نتایج مدل‌سازی نیز این بخش‌ها شاهد بیشترین سرعت جریان هستند. بطوریکه عملاً در سیلاب‌های مربوط به دوره‌های بازگشت مختلف، حجم آب گرفتگی به سمت شمال آق‌قلا عملاً افزایش یافته است. مهم‌ترین علت این اتفاق، ویژگی‌های ژئومورفولوژیکی حوضه گرگان‌رود و شیب زمین است. به طوری که رواناب‌های تولید شده در امتداد زمین‌هایی با شیب زیاد به سمت مراکز جمعیتی هدایت شده سپس به دلیل کم شیب بودن مناطق و ارتفاع پائین آن‌ها، به‌آسانی به سمت شمال آق‌قلا پخش شده‌اند. بنابراین این محدوده‌ها را به کانون بحرانی پهنه‌های سیل گیر تبدیل کرده‌اند. در ادامه تجزیه و تحلیلی از دلایل نتایج بدست آمده و اقدامات بالقوه در راستای مدیریت و کنترل این مخاطره در منطقه ارائه شده است.
