مطالعه تغییرات ژئومورفولوژی بستر رودخانه کارون و علل آن از سال ۱۹۵۴ تا ۲۰۱۱ (۱۳۳۴ تا ۱۳۹۱)

مریم رشیدی- کارشناس ارشد هیدروژئومورفولوژی، گروه جغرافیا، دانشکده ادبیات، دانشگاه فردوسی مشهد
سید رضا حسین زاده*- دانشیار گروه جغرافیا، دانشکده ادبیات، دانشگاه فردوسی مشهد
عادل سپهر- استادیار دانشکده منابع طبیعی و محیط‌زیست دانشگاه فردوسی مشهد
حیدر زارعی- استادیار، گروه هیدروولوژی، دانشکده علوم آب دانشگاه شهید چمران اهواز
محمد خانه‌باد- استادیار گروه زمین‌شناسی، دانشکده علوم، دانشگاه فردوسی مشهد

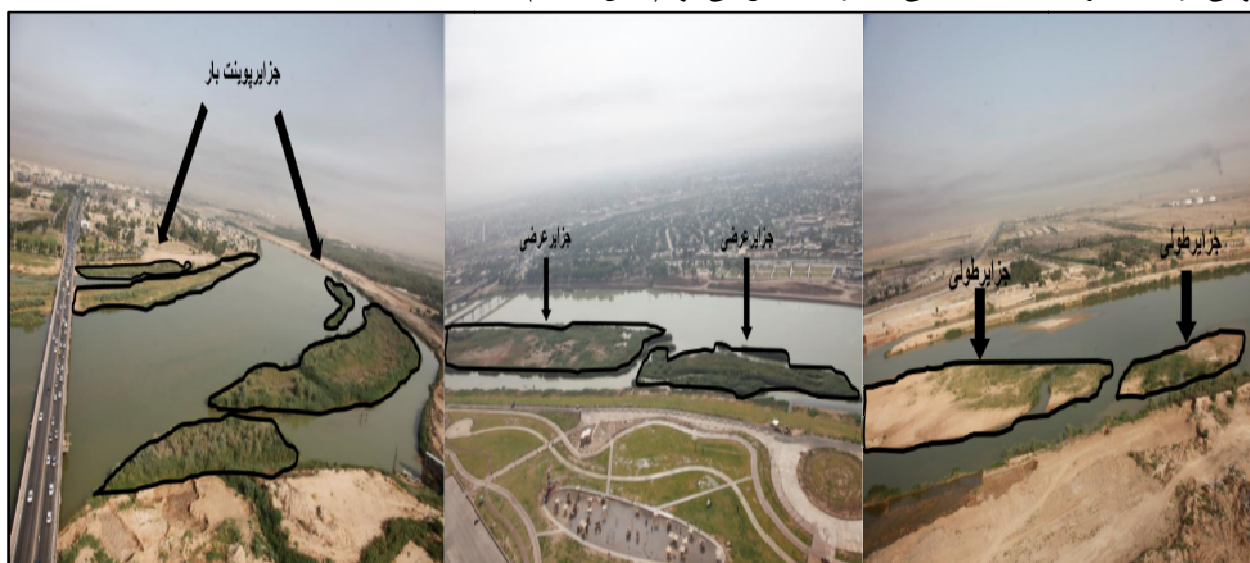
شکل ۴: نمونه‌ای از جزایر به وجود آمده در رودخانه کارون (سازمان آب منطقه‌ای استان خوزستان)

۱- جزایر طولی که در وسط کانال تشکیل شده‌اند، شکل آن‌ها به‌صورت طویل و قطره‌ای است. ساختار متداخل آن‌ها (درشت‌دانه و ریزدانه بودن ذرات رسوبات تشکیل‌دهنده آن‌ها) نشان‌دهنده دوره‌های متفاوت سیلابی است. تشکیل این جزایر در وسط کانال نشان‌دهنده ورود حجم زیادی از رسوبات به درون کانال است که رودخانه توانایی حمل آن‌ها را ندارد. تنها تفاوت این جزایر با موانع طولی پوشیده بودن جزایر از پوشش گیاهی می‌باشد که خود باعث نهشته‌گذاری بیشتر و پایداری جزایر شده است.

۲- جزایر عرضی که در قسمت‌هایی از رودخانه که کانال به‌صورت ناگهانی وسیع می‌شود، به علت کاهش قدرت رود، رسوبات در وسط کانال انباشته می‌شوند. همچنین رخنمون‌های سنگی سخت سازند آجاجاری شامل دیواره‌های کم ارتفاع به‌طور عرضی بستر رود را قطع می‌نماید.

۳- جزایری که به‌صورت پوینت بار در محدوده کانال و چسبیده به کرانه رود تشکیل می‌شوند. این جزایر به‌صورت قوسی در امتداد کرانه محدب خمیدگی مائدرها تشکیل می‌شوند (شکل ۴، ۵، ۶).

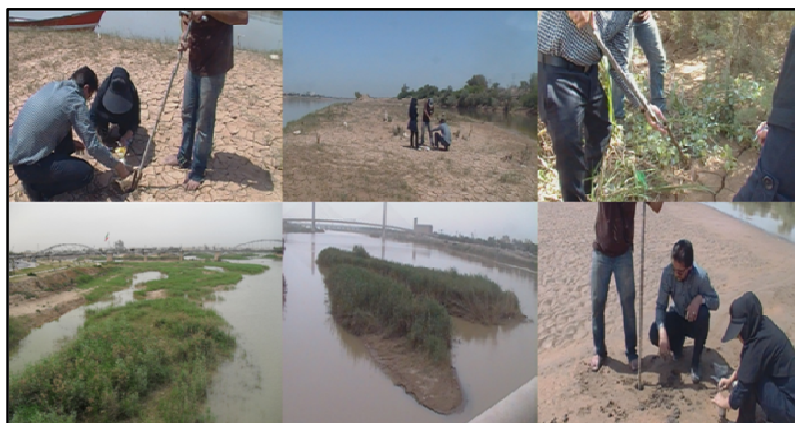
شکل ۷: محل برداشت تعدادی از نمونه رسوبات جزایر رودخانه کارون

در بررسی اندازه ذرات تعداد ۹ نمونه از رسوبات جزایر در عمق ۲۵ سانتی‌متر آنالیز شدند. نتایج گرانولومتری نمونه‌ها با استفاده از نرم‌افزار آماری Excel صورت گرفته است و نام‌گذاری رسوبات و محاسبه پارامترهای بافتی (میانگین، میانه، جور شدگی، کج شدگی و کشیدگی) به روش ترسیم فولک (۱۹۸۰) انجام گرفته است (جدول ۲). ترتیب نمونه‌ها از پایین دست به بالادست می‌باشد.

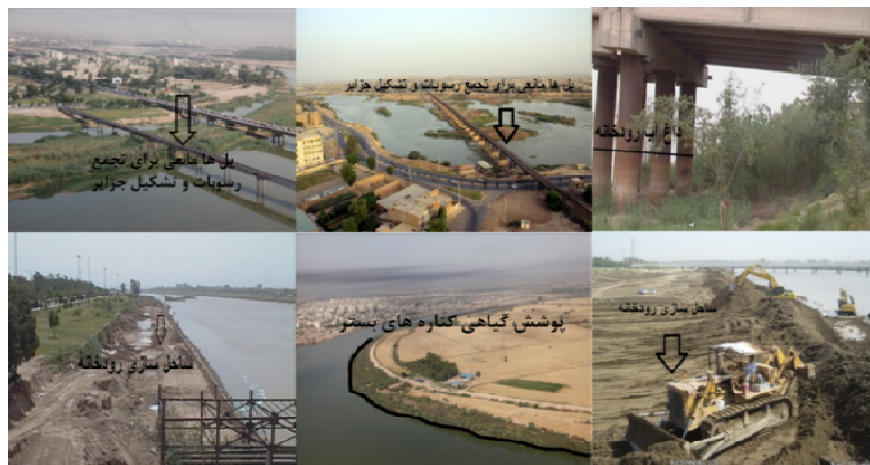
شکل ۱۳: تصاویری از نقش عوامل مختلف بر تغییرات بستر رودخانه

در رودخانه کارون از دخالت‌های انسان می‌توان به ساخت سدهای متعدد در بالادست منطقه مورد مطالعه اشاره کرد که تأثیر زیادی بر کاهش دبی و ایجاد تغییرات مورفولوژیکی رودخانه داشته است همچنین احداث پل‌های متعدد با پایه‌های بسیار زیاد به‌ویژه در محدوده شهر اهواز باعث رسوب‌گذاری شدید در مقطع اصلی رودخانه شده است. پل‌های ساخته‌شده، مشابه یک سد یا بند عمل کرده و سبب پس‌زدگی آب‌شده و باعث رسوب‌گذاری در بالادست شده‌اند. تقریباً بالادست و پایین‌دست تمامی پل‌های موجود، جزایر رسوبی رشد و توسعه‌یافته‌اند. این جزایر باعث افزایش رقوم بستر رودخانه شده و ظرفیت آب‌گذری رودخانه را به‌شدت کاهش می‌دهد. در شکل ۱۳ مسیر عبور رودخانه کارون از میان جزایر رسوبی در محدوده شهر اهواز و پل‌های موجود بر روی این رودخانه نشان داده شده است. یکی دیگر از دخالت‌های انسان تغییرات کاربری اراضی اطراف رودخانه و ساخت‌وسازهای شهری می‌باشد. به‌طور مثال ساحل‌سازی‌های انجام‌شده در محدوده مورد مطالعه، ساخت پارک‌های ساحلی و غیره که به‌صورت عاملی برای تغییرات عرض رودخانه و تغییرات مورفولوژیکی رودخانه می‌باشند. پوشش گیاهی کناره‌ها که می‌تواند بر روی میزان فرسایش ناشی از جریان، فرسایش‌پذیری کناره‌ها و پایداری کناره تأثیرگذار باشد. در رودخانه کارون پوشش گیاهی به‌صورت مانعی عمل نموده و باعث نهشته‌گذاری در کناره‌های بستر می‌شود (شکل ۱۳).
