ارزیابی وضعیت مورفولوژیکی رودخانه طالقان در بازه زمانی ۲۰۰۶ تا ۲۰۱۶

نازیلا یعقوب نژاد اصل - دانشجوی دکتری مخاطرات ژئومورفولوژیک، دانشگاه محقق اردبیلی.
فریبا اسفندیاری داراباد * - استاد گروه جغرافیای طبیعی، دانشگاه محقق اردبیلی.
صیاد اصغری سراسکانرود - دانشیار گروه جغرافیای طبیعی، دانشگاه محقق اردبیلی.
امیر کرم - دانشیار ژئومورفولوژی، دانشکده علوم جغرافیائی، دانشگاه خوارزمی.

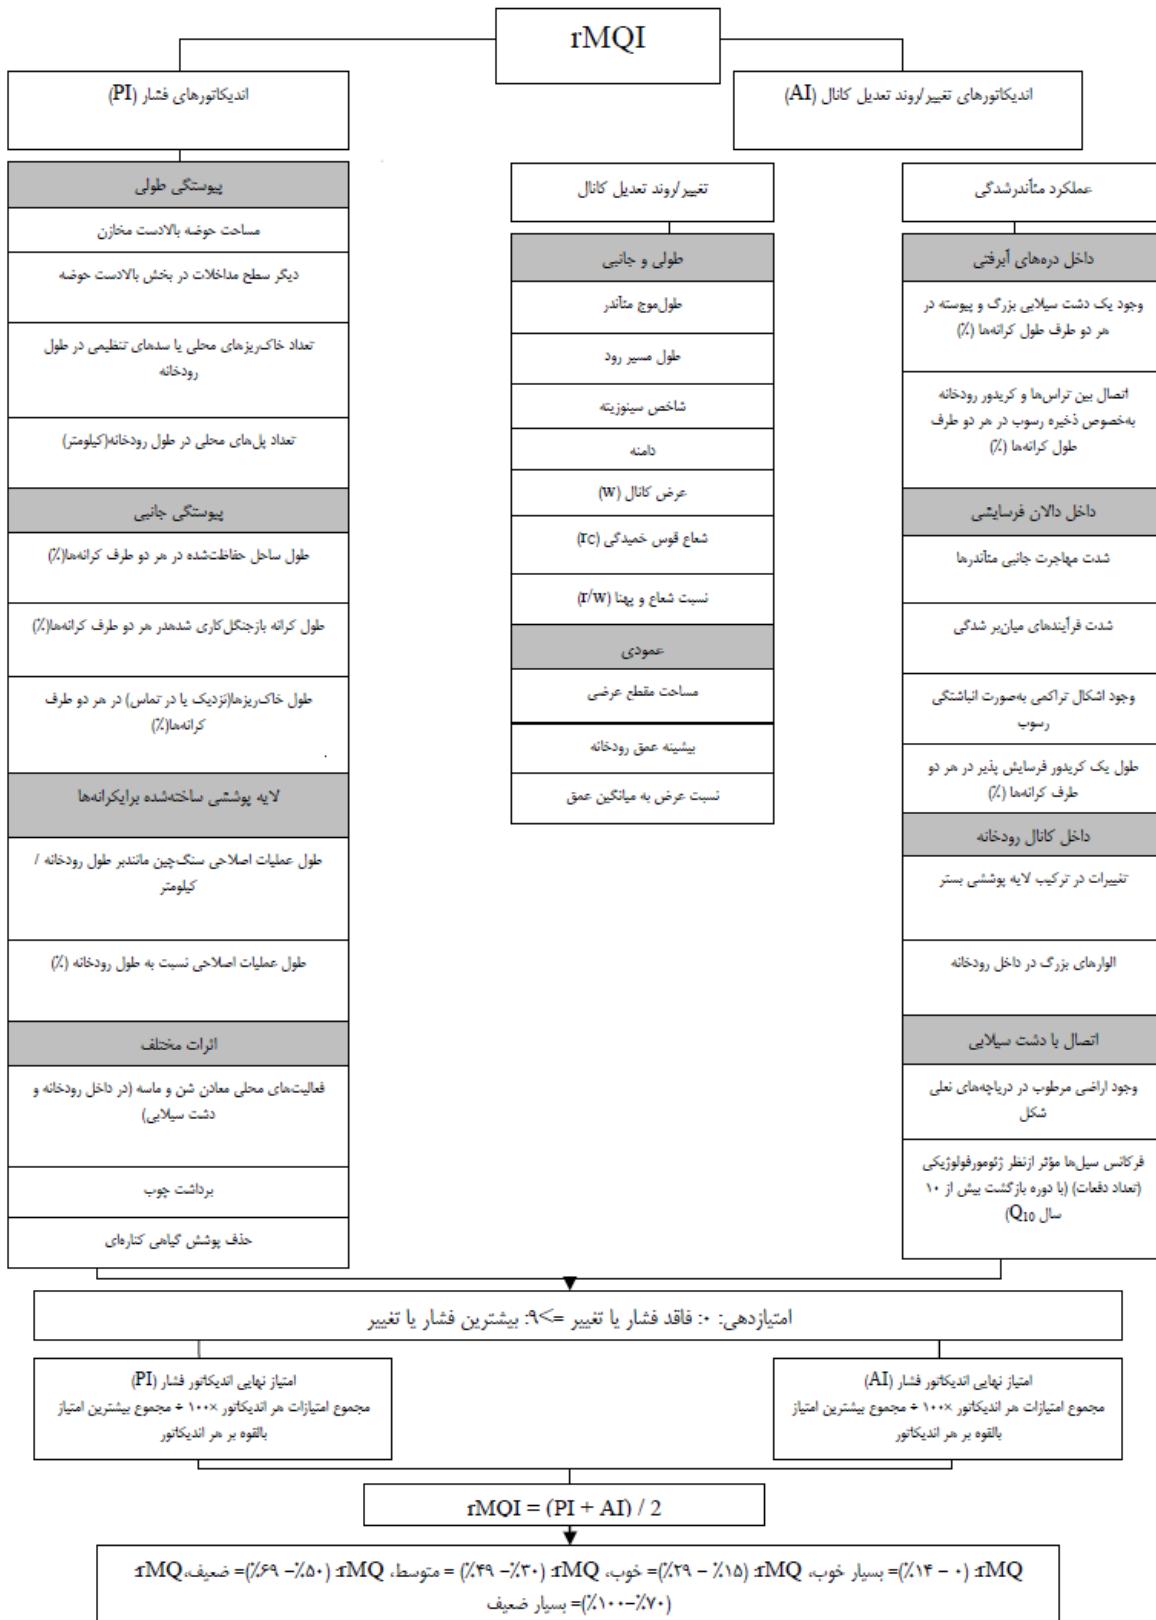
شکل ۱: روش کیفیت مورفولوژی بازبینی شده (rMQI): مأخذ: زاهاریا و همکاران، ۲۰۱۵

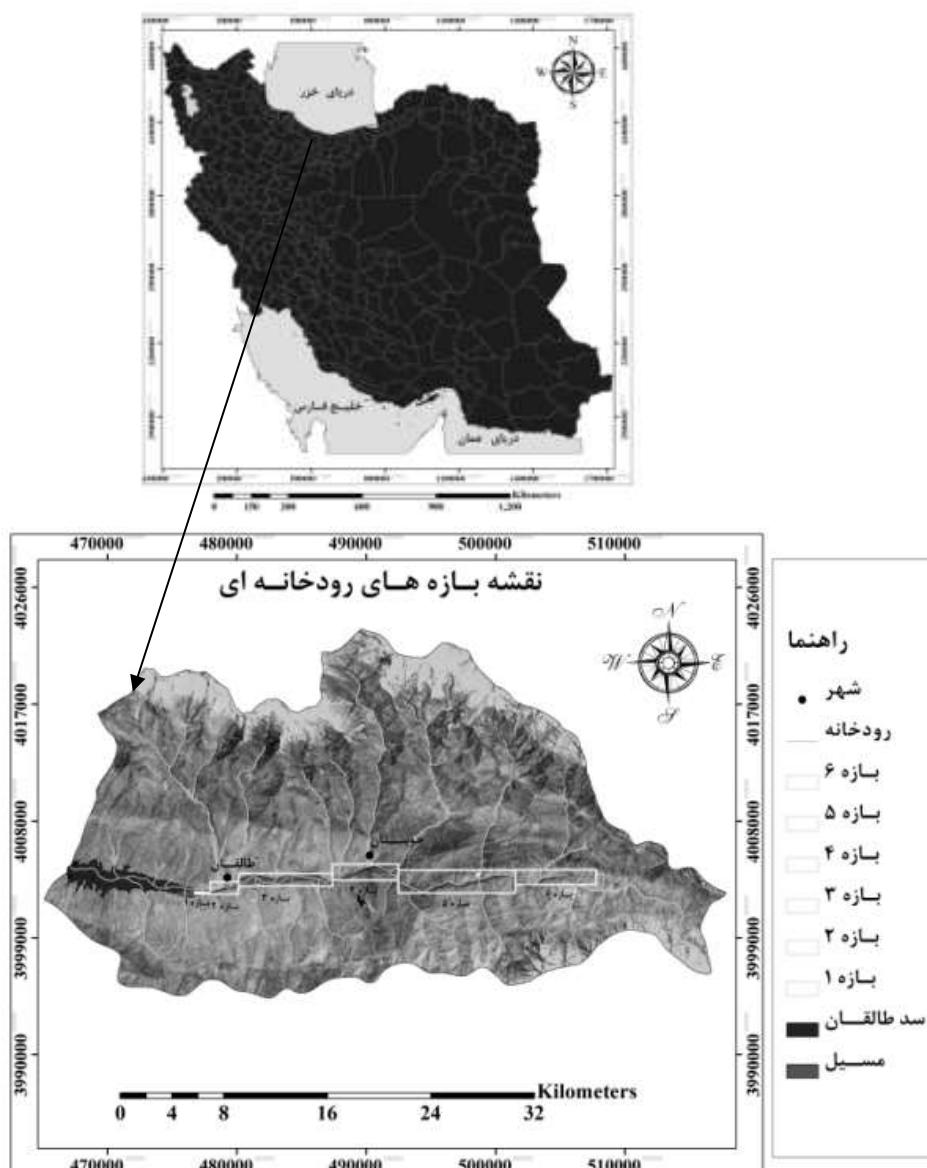
شکل ۲: موقعیت محدوده مورد مطالعه و بازه‌ها بر روی تصویر لندست ۸ سال ۲۰۱۶ (مأخذ: سایت USGS)

در این تحقیق شش بازه با استفاده از مشاهدات میدانی و تصویر ماهواره‌ای تعیین گردید (شکل ۲). نمونه‌برداری از بازه‌های رودخانه‌ای بر اساس تأثیر عوامل انسانی بر تغییرات رودخانه بود. معیار انتخاب بازه‌ها بر اساس شاخص‌های مساحت حوضه بالا دست مخزن، مداخلات در بالا رود، تعداد پل‌ها (کیلومتر)، طول سواحل حفاظت شده، طول سنگ‌چین‌ها، کاربری ارضی، حذف پوشش گیاهی ساحلی، جنگل‌زدایی، ساخت و سازهای غیرمجاز در حریم رودخانه، طول موج مئاندر، طول جهت جریان، ضریب سینوسی، دامنه، شعاع قوس خمیدگی (r_c)، عرض کanal (w)، نسبت شعاع و پهنا (r/w)، مساحت مقطع عرضی، حداقل عمق، نسبت عرض به میانگین عمق، اتصال با تراس‌ها، حرکت مهاجرت جانبی مئاندر، دلان‌های بالقوه فرسایشی (فرسایش کناره‌ای) هستند. از آنجایی که اندازه‌گیری شاخص‌های بیشینه عمق رودخانه و متوسط عمق رودخانه به صورت میدانی با صرف وقت و زمان و هزینه زیاد و ابزارهای مخصوص همراه بود و نقشه‌های توپوگرافی با مقیاس کمتر از ۱:۵۰۰۰ رودخانه نیز برای شاخص‌های بیشینه عمق رودخانه و متوسط عمق رودخانه برای سال‌های ۲۰۰۶-۲۰۱۶ موجود نبود، لذا از داده‌ها و اطلاعات مربوط به عمق رودخانه مستخرج از ایستگاه‌های هیدرومتری محدوده موردمطالعه که به صورت نقاط شبیه فایل^۳ بودند استفاده گردید و با استفاده از روش درون‌بایی کریجینگ برای این نقاط اقدام به تعیین بیشینه عمق رودخانه و متوسط عمق رودخانه گردید. آمار و اطلاعات مربوط به سیل‌های منطقه نیز از گزارش‌های سازمان آب منطقه‌ای استان البرز (سال‌های ۱۳۹۳ تا ۱۳۹۶) به دست آمد. از اسناد کتابخانه‌ای نیز به منظور مطالعه پیشینه تحقیق و مطالعه روش rMQI استفاده گردید.

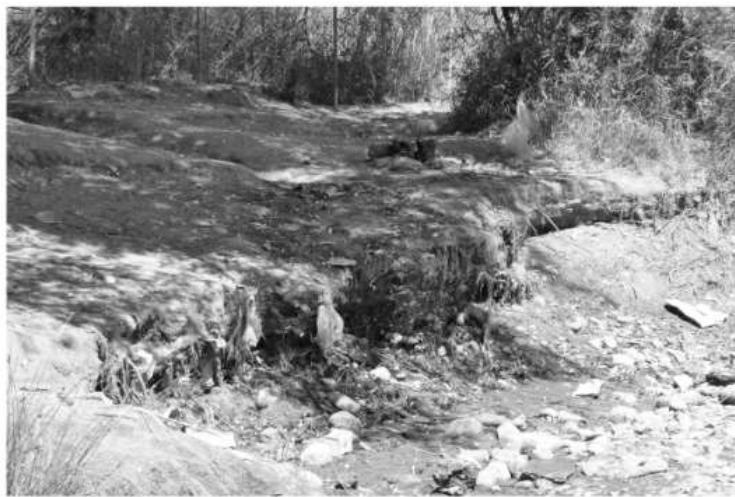
جایه جایی بستر رودخانه وجود نداشت که در این سال به میزان زیاد یا افزایش یافته است. علاوه بر این، اتصال بین تراس‌های رودخانه‌ای در هر دو طرف طول کرانه‌ها در سال ۲۰۰۶، ۹۸٪ برآورد شد و در سال ۲۰۱۶ به مقدار ۷۴٪ محاسبه شد که این نشان دهنده دخل و تصرف در این پادگانه‌ها بوده است. ضمناً شدت مهاجرت جانبی مئاندرها در سال ۵۳/۵۵، ۲۰۰۶ متر برآورد شد؛ اما در سال ۲۰۱۶ بر میزان این شدت افزوده شده، به طوری که هدر حدود ۹۱٪/۷۰ متر شد. در سال‌های ۲۰۰۶ طول یک کریدور فرسایش پذیر در حدود ۳۰٪ محاسبه شد که در سال ۲۰۱۶ از میزان آن کاسته شده و به میزان ۳۷٪/۱۶ کاهش داشت. نتایج تحقیق حاضر برای بازه دوم نشان داد که دست کاری در کرانه رودخانه، برداشت چوب و حذف پوشش گیاهی کناره‌ای و جایه جایی شدید بستر رودخانه از جمله دلایل اصلی کیفیت مورفولوژیک بسیار ضعیف این بازه هستند. شکل (۳) نمونه‌ای از یک فرسایش کناره‌ای را برای بازه دوم نشان می‌دهد.

شکل ۳: فرسایش کناره‌ای و نمایان شدن ریشه درختان (منبع: نگارندگان، ۱۳۹۶)

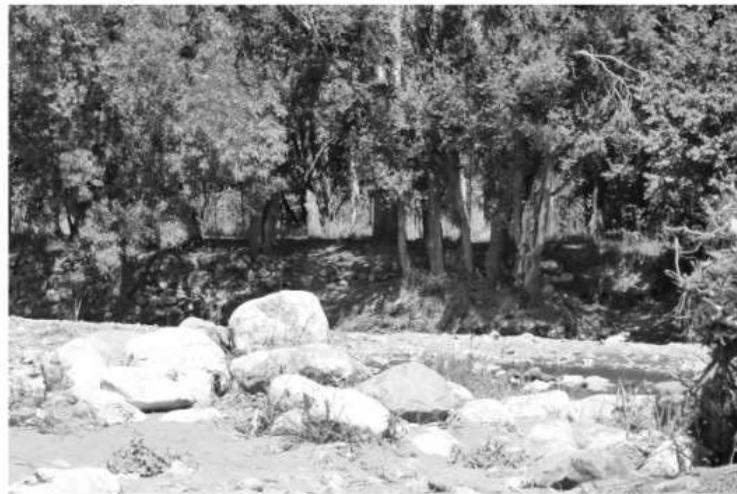
شکل ۴: احداث سنگچین ها در بازه سوم رودخانه (منبع: نگارندهان، ۱۳۹۶)

۲- احداث سواحل حفاظت شده یا حتی عملیات اصلاحی سنگچین مانند در جهت بهبودی رودخانه توصیه نمی شود(شکل ۴).
