ارزیابی کیفیت هیدروژئومورفولوژیکی رودخانه ویهج در محدوده شهری قروه با استفاده از شاخص IHG

علی عبدالملکی* - دانشجوی مقطع دکتری ژئومورفولوژی، دانشکده ادبیات و علوم انسانی، گروه جغرافیا، دانشگاه رازی کرمانشاه.
پیمان کریمی سلطانی - مدرس دانشگاه فرهنگیان و عضو هیئت علمی.

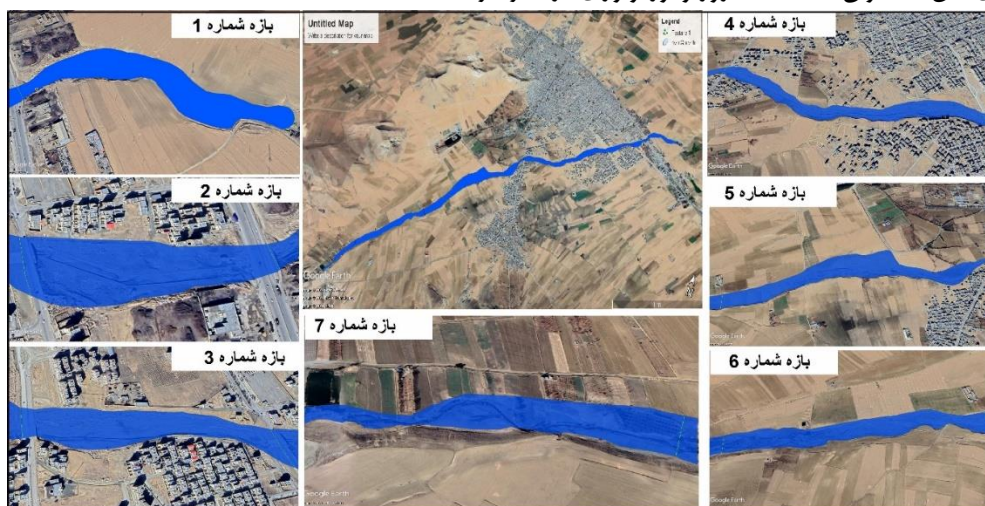
شکل شماره ۳. موقعیت بازه‌های محدوده شهری رودخانه ویهچ، از بازه شهری تا پل روستای ویهچ

شاخص IHG به‌عنوان ابزاری برای ارزیابی کیفیت هیدروژئومورفولوژیک سامانه‌های رودخانه‌ای ارائه شده است. این شاخص بر اساس فشارهای انسان‌ساخت و تأثیرات بر عناصر هیدروژئومورفولوژیکی، فرایندها و عملکردهای سامانه رودخانه است. در تحقیق حاضر، مجرای مطالعاتی رودخانه ویهچ از بازه‌های شهری رودخانه تا روستای ویهچ به طول تقریبی ۸ کیلومتر، بر اساس ویژگی‌های مورفولوژی، اثرات انسان‌ساخت، عرض سیلاب‌دشت، هیدرولوژی و با توجه به شرایط یکسانی که در بازه‌ها وجود داشته به هفت بازه تقسیم شده است (شکل شماره ۳). شاخص هیدروژئومورفولوژی (IHG) برای هفت بازه مدنظر بر اساس مشاهدات میدانی، تصاویر ماهواره‌ای Google Earth و مستندات موجود، توسط کارشناس ژئومورفولوژیست ارزیابی شده است. در ابتدا، وضعیت و ویژگی بازه‌ها شرح داده شده است سپس کیفیت عملکردی، کیفیت مورفولوژی و کیفیت پوشش گیاهی حاشیه رود بررسی و امتیازدهی شده و در نهایت، مجموع امتیازات بخش‌های قبل، به‌عنوان کیفیت هیدروژئومورفولوژی در نظر گرفته شده است.

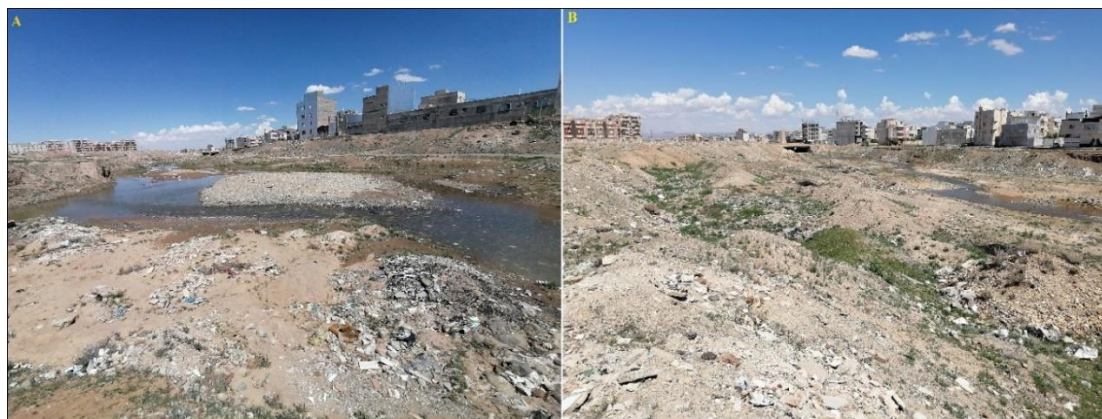
ایجاد موانع و کانال در امتداد بازه و وجود پل، تداوم طولی و عمودی آبراهه را تحت تأثیر قرار داده است و موجب انقطاع در تداوم آبراهه شده است. در کرانه سمت چپ آبراهه، در اثر گسترش فضای کالبدی و انسان ساخت و تجاوز به بستر و حریم رودخانه به طور ناپیوسته، کرانه آبراهه به صورت مصنوعی تغییر یافته است. این عناصر مصنوعی، مورفولوژی طبیعی آبراهه را تحت تأثیر قرار داده و از طرفی تعادل بین فرایند فرسایش و رسوب گذاری آبراهه را مختل کرده است. محدوده سیلاب دشت در این بازه به صورت کامل به عنوان محل دیو کردن نخاله های ساختمانی و ساختن واحدهای مسکونی مورد استفاده قرار گرفته است (شکل شماره ۶). بر اساس جدول شماره ۳، کیفیت عملکردی و پوشش گیاهی و کیفیت مورفولوژی رودخانه بازه شماره ۲، از وضعیت خیلی بد و کیفیت عملکردی کانال از وضعیت ضعیف برخوردار است.

شکل شماره ۶. تخلیه نخاله‌های ساختمانی در بستر اصلی رودخانه

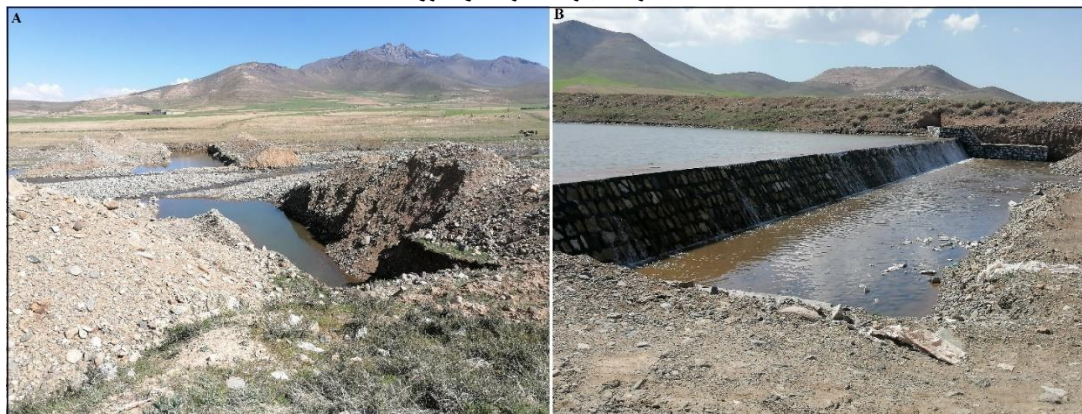
شکل ۱۰. احداث پروژه آبخیزداری سیل بند، برداشت شن و ماسه و ایجاد خندق در سطح بستر رودخانه

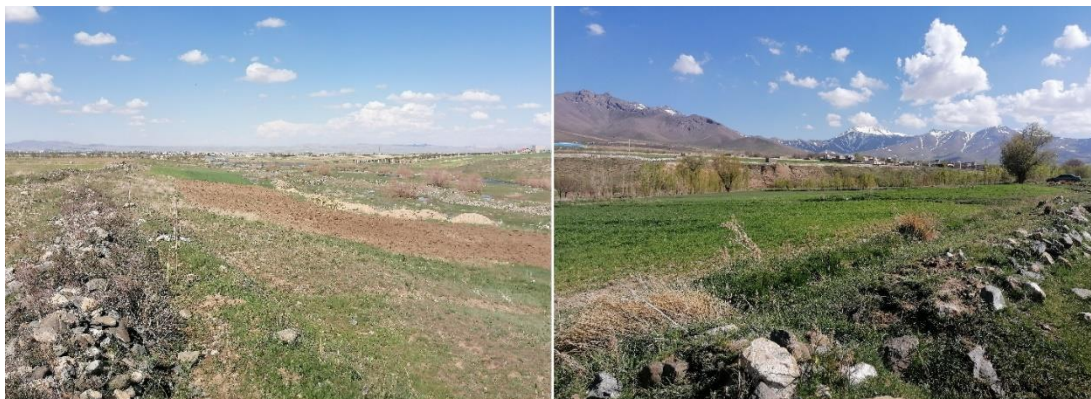
بازه شماره ۶ و ۷. بازه‌های مذکور در بالادست حوضه آبخیز قرار داشته و باتوجه‌به نزدیکی به ارتفاعات حوضه، عدم توسعه شهرنشینی و دخالت‌های انسانی در حال حاضر، نسبت به سایر بازه‌ها کمتر مورد تغییر قرار گرفته‌اند. در بازه‌های مذکور در سطح بستر، فرایند جریان و رسوب عملکرد طبیعی برقرار بوده و باتوجه‌به تغییرات اقلیمی و کم‌شدن بارندگی‌ها در سال‌های اخیر که باعث کم‌شدن حجم روان آب در بستر رودخانه گردیده محدود سیلاب‌دشت باتوجه‌به وجود خاک حاصلخیز به زمین‌های زراعی و باغی تبدیل شده است (شکل‌های شماره ۱۴ و ۱۵).

شکل ۱۴. تبدیل منطقه کنار رودخانه و سیلابدشت به زمین کشاورزی
جدول ۷: ارزیابی کیفیت هیدروژئومورفولوژی بازه شماره ۶
