## Hydrogeomorphological analysis of the Khorram-Rood River in the urban area of Khorramabad

## Extended Abstract

## تحلیل هیدروژئومورفولوژیکی رودخانه خرم رود در محدوده شهری خرم‌آباد

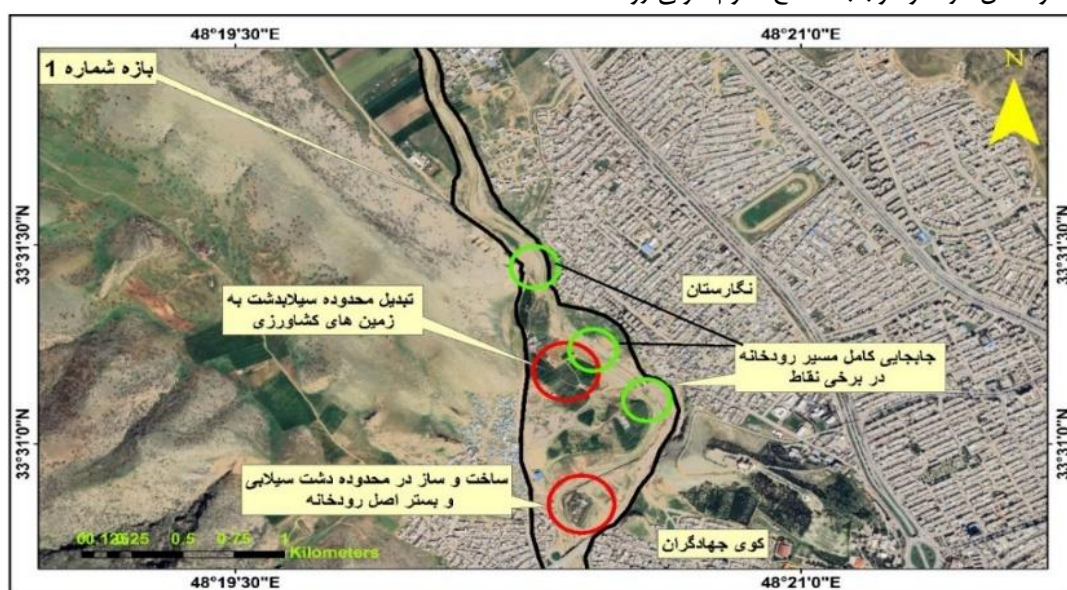
شکل ۳. بازه شماره ۱ رودخانه خرم‌آباد

**بازه شماره ۱:** باتوجه به شکل شماره (۳)، این بازه ابتدائی‌ترین و پایین‌ترین بازه در حوزه آبریز مورد مطالعه، به طول ۲,۵۰ کیلومتر است. این بازه از ابتدای شهر خرم‌آباد تا پل (بلوار زیباکنار) به طرف داخل شهر خرم‌آباد ادامه دارد. در سمت چپ آبراهه و رودخانه می‌توان عوارض و بافت سکونتگاهی را دید که کاملاً حریم رودخانه را محدود نموده است و دخالت مستقیم انسان در این بازه کاملاً مشهود است. ایجاد ساخت‌وسازهای مسکونی و صنعتی در بستر اصلی رودخانه، استفاده از هر دو کرانه و بستر رودخانه برای زمین‌های کشاورزی بدون توجه به محدوده سیلاب‌دشت، تغییر مسیر اصلی رودخانه و جابه‌جایی آن در این بازه اشاره داشت. این بازه از رودخانه به لحاظ کیفیت عملکردی، به دلیل انجام فعالیت‌های انسانی از جمله احداث منازل مسکونی در بالادست جریان، مستقیم نمودن و تغییر مسیر جریان در بستر رودخانه، تغییر کاربری و گسترش سکونتگاه در محدوده عملکردی و ایجاد پل ارتباطی، رژیم فصلی جریان را تغییر داده است. در این بازه باتوجه به حضور تأسیسات شهری و عوارض انسان ساخت ارتباط آبراهه با سیلاب‌دشت قطع گردیده، همچنین ایجاد پل‌های عبور و مرور بروی رودخانه باعث ایجاد تغییرات هیدروژئولوژیکی رفتار رودخانه و تغییرات در فرایندهای عمودی و طولی آبراهه و کانال گردد و موجب انقطاع تداوم طولی رودخانه شده است.

گسترش و توسعه شهری باعث تجاوز به حریم اصلی رودخانه و سیلاب‌دشت، ساختار طبیعی آبراهه و تحرکات جانبی را مورد تأثیر قرار داده است که این امر تعادل فرایند فرسایش و رسوب آبراهه را نیز مختل کرده است. از نظر کیفیت پوشش گیاهی، در هر دو کرانه رودخانه زمین‌های کشاورزی وجود داشته. بر اساس توضیحات فوق امتیازدهی بازه شماره ۱ بر اساس امتیازات شاخص هیدروژئومورفولوژیکی حاکی از آن است که کیفیت عملکردی با امتیاز کلی ۱۰ از وضعیت ضعیف، کیفیت مورفولوژی با امتیاز کلی ۶ از وضعیت خیلی بد و پوشش گیاهی با امتیاز ۵ از وضعیت خیلی بد برخوردار است (جدول

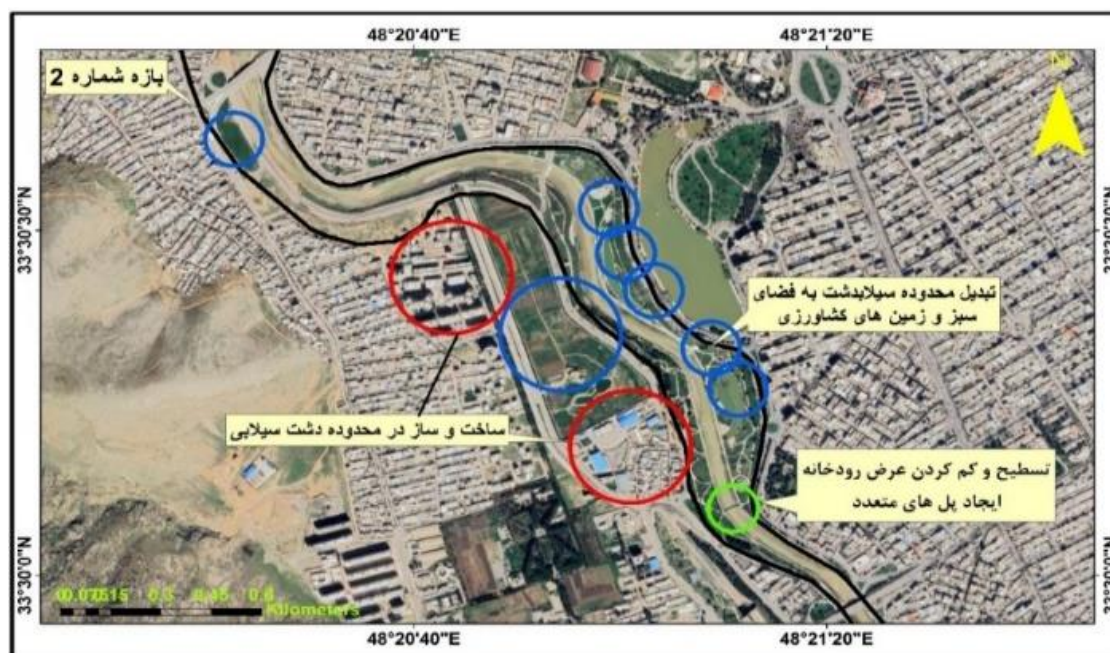
شکل ۴. بازه شماره ۲ رودخانه

**بازه شماره ۲:** باتوجه‌به شکل (۴)، این بازه از پل (بلوار زیباکنار)، تا پل انقلاب اسلامی (نواب صفوی) را در برمی‌گیرد. هر دو کرانه رودخانه توسط عوارض انسان‌ساخت و بافت سکونتگاهی و فضای سبز محدوده شده است. در این بازه حریم رودخانه و دشت سیلابی به صورت کامل توسط بافت مسکونی و ایجاد فضاهای سبز احاطه شده است و بستر رودخانه توسط کانال‌سازی مستقیم گردیده و مورفولوژی بستر از بین رفته است. در بازه شماره ۲ به دلیل وجود شهرک‌های مسکونی و افزایش مناطق سکونتگاهی، تغییر کاربری حریم رودخانه و سیلاب‌دشت به فضاهای تفریحی و پارک‌ها، مستقیم سازی آبراهه اصلی رودخانه، ایجاد پل‌های متعدد بروی رودخانه، رژیم جریان رودخانه را تحت شعاع قرار داده و باعث قطع شدن ارتباط آبراهه با سیلاب‌دشت و دره شده است.

ایجاد موانع و کانال در امتداد بازه و وجود پل، تداوم طولی و عمودی آبراهه را تحت‌تأثیر قرار داده است. در اثر گسترش فضای شهری و سکونتگاهی در بستر و حریم رودخانه، کرانه‌های سمت چپ و راست آبراهه، به‌صورت کامل

به صورت مصنوعی تغییر یافته است. وجود عناصر مصنوعی در این بازه تعادل طبیعی بی فرایند فرسایش و رسوب گذاری رودخانه را مختل کرده است و مورفولوژی طبیعی آبراهه را تحت تأثیر قرار داده است. محدوده سیلاب دشت در این بازه به صورت کامل به عنوان فضاهای تفریحی و ساختن واحدهای مسکونی مورد استفاده قرار گرفته است (شکل ۵). بر اساس جدول شماره ۳، کیفیت عملکردی و پوشش گیاهی و کیفیت مورفولوژی رودخانه بازه شماره ۲، از وضعیت خیلی بد برخوردار است. در مقایسه بازه شماره ۲ با بازه بالادستی یعنی بازه شماره ۱ می توان به وضوح دید که تغییرات چشمگیر مصنوعی و انسان ساخت باعث شده است که این بازه در شرایط کاملاً بحرانی قرار گیرد. در کرانه راست رودخانه در بازه شماره ۱ زمین های کشاورزی وجود دارد که همین عوارض طبیعی و پوشش گیاهی در بازه شماره ۲ به دلیل توسعه ساخت و ساز و گسترش جمعیت کاملاً تخریب و جای خود را به عوارض مصنوع انسان ساخت داده است.

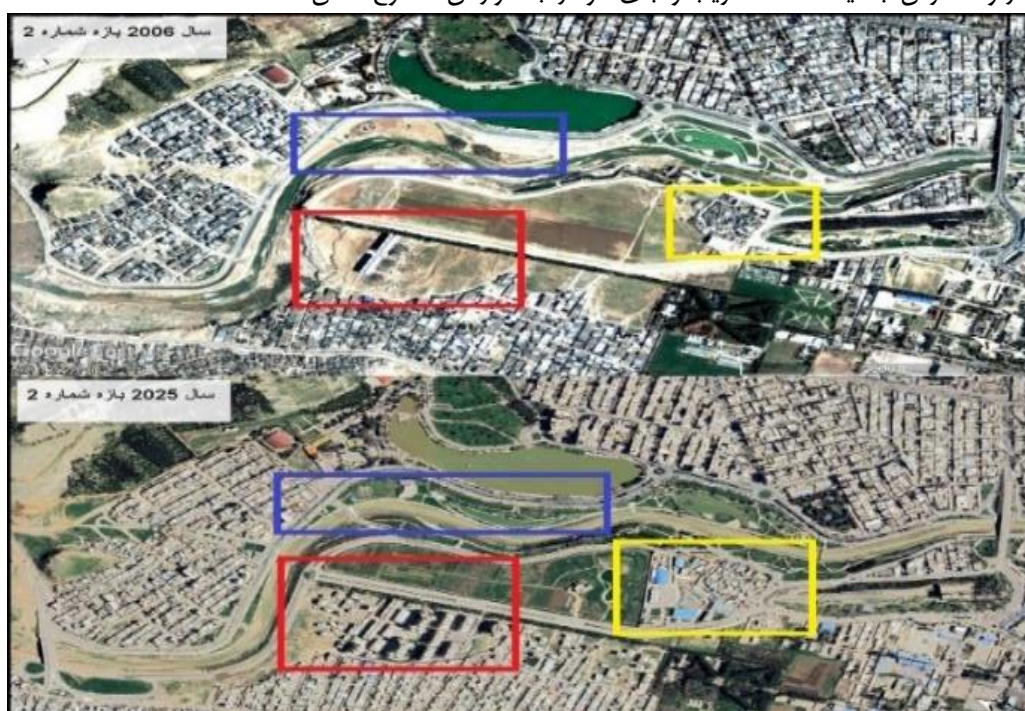
شکل ۵. تغییرات بسیار شدید سیلاب دشت و بستر اصلی رودخانه. تصویر بالا مربوط به سال ۲۰۰۶ و تصویر پایین مربوط به سال ۲۰۲۵

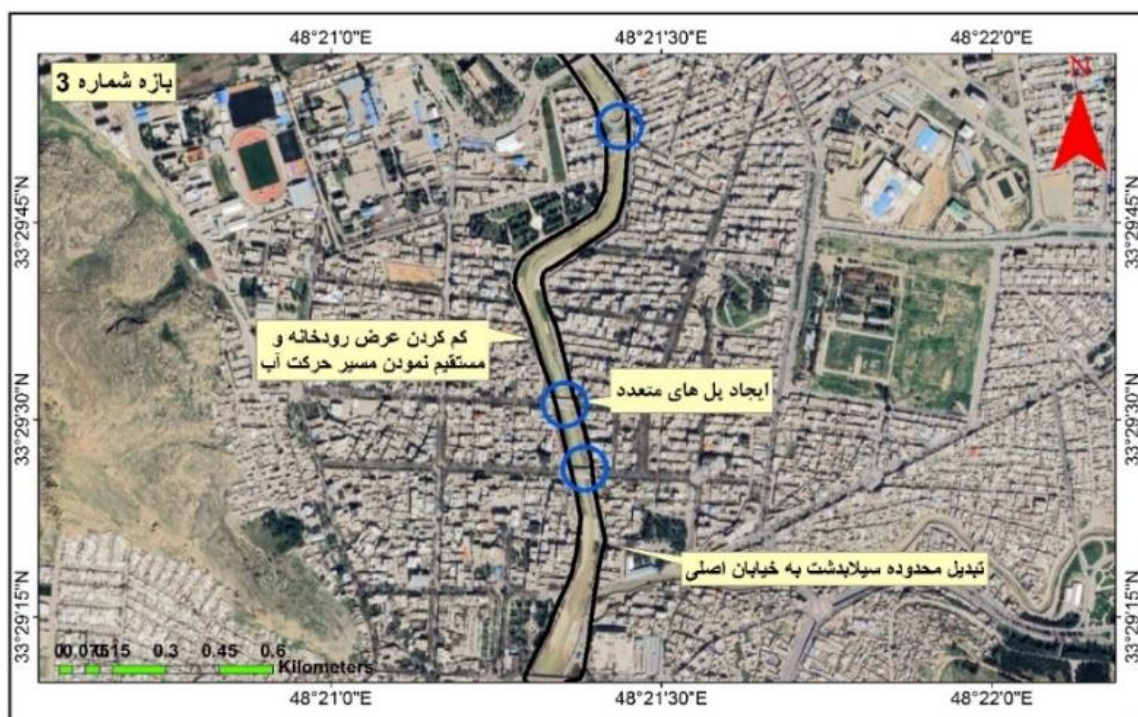
شکل ۶. بازه شماره ۳ رودخانه

بازه شماره ۳ از ابتدای پل انقلاب تا پل صفوی و بازه شماره ۴ از ابتدای پل صفوی تا پل (کوچه گلستان) به طول ۳,۵۰ کیلومتر است. احاطه شدن هر دو کرانه توسط عوارض انسان‌ساخت و کانال‌سازی در بستر رودخانه به صورت کاملاً چشمگیری در این دو بازه مشاهده می‌شود. کرانه‌های این دو بازه توسط دیواره‌های انسان‌ساخت (راه‌های ارتباطی، پل‌های عبور و مرو، دیواره‌های حفاظتی)، به طور ناپیوسته تثبیت شده است و حرکت جانبی کرانه را مختل کرده است. وجود چنین دیواره‌های انسان‌ساختی باعث دستخوش مورفولوژی طبیعی آبراهه شده و همچنین حضور و ایجاد دیواره در امتداد کناره‌های بازه به عنوان موانع ثابت که مستقیماً به آبراهه غالب است باعث ایجاد محدودیت و کاهش عملکرد طبیعی سیلاب‌دشت می‌شود. باتوجه به تصاویر ماهواره‌ای و مشاهدات میدانی گسترش فضای شهری و سکونتگاهی، عملیات‌های عمرانی و ایجاد زیرساخت‌ها باعث ایجاد تغییرات تدریجی در مورفولوژی و الگوی رودخانه شده است. ایجاد تغییرات در سیلاب‌دشت و تبدیل حریم آن به خیابان‌های اصلی و گسترش منازل مسکونی عملکرد طبیعی سیلاب‌دشت (از جمله: اتلاف انرژی سیلاب و پراکندگی سیلاب)، را مختل کرده و باعث دور نگه داشتن از آبراهه اصلی شده است. در بازه‌های شماره ۳ و ۴ باتوجه به دخالت‌های شدید انسانی، هیچ‌گونه ارتباطی ما بین سیلاب‌دشت و اراضی پیرامون مشاهده نمی‌گردد و همین امر باعث شده است که فرایند جریان و رسوب، حمل و جابه‌جایی رسوب و فرسایش در این بازه‌ها مختل شده است. به لحاظ کیفیت مورفولوژیکی، مسیر آبراهه با هجوم هر دو ساحل تغییر یافته و عرض طبیعی آن کاهش یافته است. محدوده سیلاب‌دشت کاملاً توسط عوارض انسان‌ساخت احاطه شده است و محدوده‌های رسوب با تغییر کاربری به فضاهای مصنوعی تبدیل گردیده. افزایش توسعه شهری و فضاهای سکونتگاهی در حریم رودخانه، باعث شده است که عملکرد طبیعی آبراهه و تحرکات جانبی آن به هم خورده که در نتیجه این امر تعادل فرایند فرسایش و رسوب آبراهه را نیز مختل کرده است (شکل‌های شماره ۶ و ۷)، در این دو بازه حدوداً ۷ پل بروی رودخانه ایجاد شده است. در بازه‌های شماره ۳ و ۴ به دلیل دخالت‌های شدید انسانی، پوشش گیاهی طبیعی وجود ندارد. نتایج شاخص IHG برای بازه شماره ۳ و ۴، حاکی از وضعیت خیلی بد به لحاظ کیفیت عملکردی، مورفولوژی و پوشش گیاهی است.

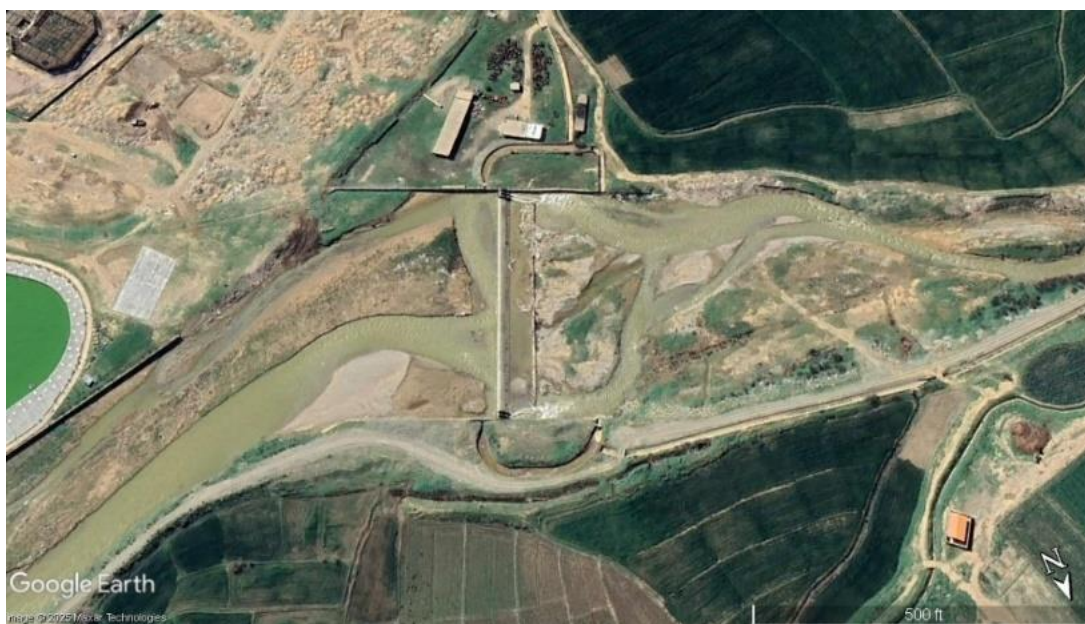
شکل ۸. احداث پروژه آبخیزداری سیل‌بند، این امر فرایند حمل و جابه‌جایی رسوب و فرسایش را مختل کرده است.

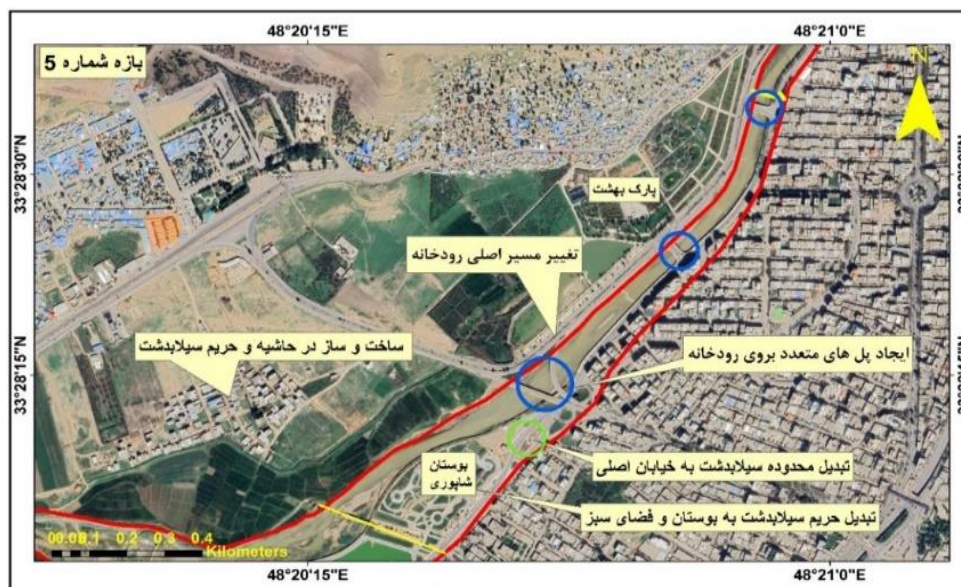
شکل ۹. بازه شماره ۵ رودخانه

**بازه شماره ۵:** این بازه از ابتدای پل (کوچه گلستان) تا ابتدای پل شکسته به طول ۱,۳۸ کیلومتر است. سمت چپ کرانه کاملاً توسط عوارض انسان ساخت (بافت مسکونی، خیابان‌های اصلی)، کاملاً محدوده شده است و با گسترش جمعیت و ساخت‌وساز در این کرانه محدوده سیلاب‌دشت توسط بافت مسکونی و فضای سبز اشغال گردیده و سیلاب‌دشت کرانه چپ آبراهه نیز توسط تغییرات کاربری ایجاد شده به زمین‌های زراعی، بوستان‌ها و پارک‌های تفریحی تغییر یافته‌اند (شکل ۹). در کرانه راست آبراهه برای ساخت خیابان و پل‌های عبوری کاملاً مسیر آبراهه تغییر یافته و مسیر مآندری رودخانه به صورت کامل از بین رفته است به طوری که مورفولوژی طبیعی آبراهه دستخوش تغییرات شده و این امر جریان فرسایش و رسوب در آبراهه را مختل و از حالت طبیعی خود خارج نموده است. هر چقدر از مرکز تجمع و بازه‌های ابتدای (بازه‌های شماره ۲، ۳ و ۴) که در دل شهر قرار گرفته‌اند دورتر می‌شویم به راحتی می‌توان دید که رودخانه در حال تغییرات نسبی و آرام و برگشت به حالت طبیعی خود است و این خود نشان‌دهنده نقش مخرب انسان و عوارض مصنوعی انسان ساخت را نشان می‌دهد که باید در مدیریت شهری توسط مسئولین ادارات مختلف به صورت جدی مورد بهره‌برداری قرار گیرد.

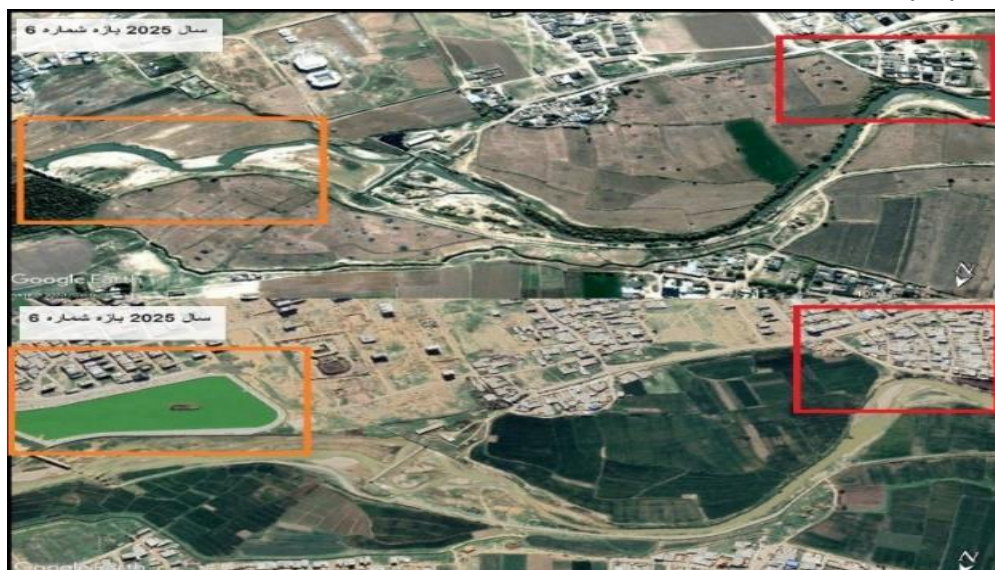
**بازه شماره ۶:** این بازه از ابتدای پل شکسته تا محله ساحلی به طول ۱٫۵۰ کیلومتر است. در سیلاب‌دشت کاربری‌های انسان‌ساخت (دریاچه، بوستان، زمین‌های کشاورزی) و منازل مسکونی گسترش یافته است که عملکرد طبیعی آن را کاهش می‌دهد و به دلیل آبراهه سازی از آبراهه دور نگه داشته شده است. تغییرات ایجاد شده در حریم سیلاب‌دشت باعث شده است که عملکرد طبیعی سیلاب‌دشت (اتلاف انرژی سیل و پراکندگی سیل) مختل گردد و هیچ‌گونه ارتباطی با اراضی پیرامونی نداشته باشد. در این بازه عملکرد فرایند حمل، جابه‌جایی و رسوب‌گذاری به دلیل مداخلات مستقیم انسان در رودخانه مختل شده است و از حالت عملکرد طبیعی خود خارج شده است.

در این بازه از رودخانه، در ابتدای مسیر خود یعنی بعد از پل شکسته برای ایجاد دریاچه و فضاهای مصنوعی آبراهه مستقیم سازی شده است و در کناره‌های کرانه‌های سمت چپ دیواره‌های حفاظتی به طور ناپیوسته قرار دارند که این امر باعث شده است حرکت جانبی کرانه‌ها دچار اختلال شود.

به لحاظ کیفیت مورفولوژیکی، مسیر آبراهه با هجوم هر دو ساحل تغییر یافته و عرض طبیعی آن کاهش یافته است. محدوده سیلاب‌دشت کاملاً توسط عوارض انسان‌ساخت احاطه شده است و محدوده‌های رسوب با تغییر کاربری به فضاهای مصنوعی

تبدیل گردیده. گسترش فضای کالبدی شهر و تجاوز به حریم رودخانه، ویژگی طبیعی بودن آبراهه و تحرک جانبی را تغییر داده است که تعادل فرایند فرسایش و رسوب آبراهه را نیز مختل کرده است. به دلیل فعالیت‌های انسانی به‌خصوص پروژه‌های آب‌خیزداری، افزایش زیرساخت‌های عمرانی و سکونتگاهی، توسعه فضاهای تفریحی و مصنوعی در کناره‌های رودخانه باعث شده است که بازه شماره ۶ از نظر فرایندهای جریان و رسوب، حمل، شکل آبراهه و از نظر مورفولوژی تغییرات بسیاری را داشته باشد

شکل ۱۱. تبدیل منطقه کنار رودخانه و سیلاب‌دشت به مناطق مسکونی، زمین‌های کشاورزی، دریاچه‌های مصنوعی

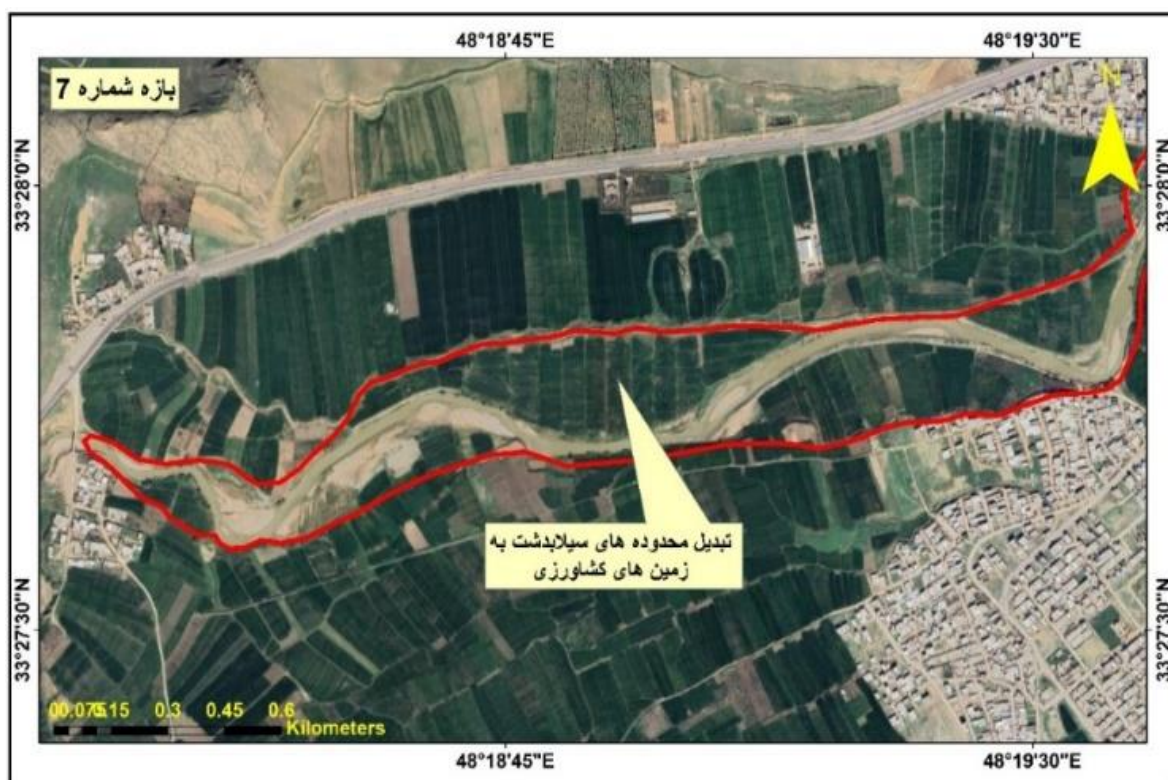
شکل ۱۲. بازه شماره ۷ رودخانه

**بازه شماره ۷:** بازه مذکور در پایین‌دست حوضه آب‌خیز قرار داشته و عدم توسعه شهرنشینی و دخالت‌های انسانی در حال حاضر، نسبت به سایر بازه‌ها کمتر مورد تغییر قرار گرفته است. در بازه مذکور در سطح بستر، فرایند جریان و رسوب عملکرد طبیعی برقرار بوده و باتوجه به تغییرات اقلیمی و کم‌شدن بارندگی‌ها در سال‌های اخیر که باعث کم‌شدن حجم روان آب در بستر رودخانه گردیده محدوده سیلاب‌دشت باتوجه به وجود خاک حاصلخیز به زمین‌های زراعی تبدیل شده است (شکل ۱۲). در این بازه به‌صورت کامل می‌توان مشاهده کرد که خارج‌شدن رودخانه از عرصه تاخت‌وتاز انسان باعث آرامش و برگشت به حالت طبیعی رودخانه شده است.

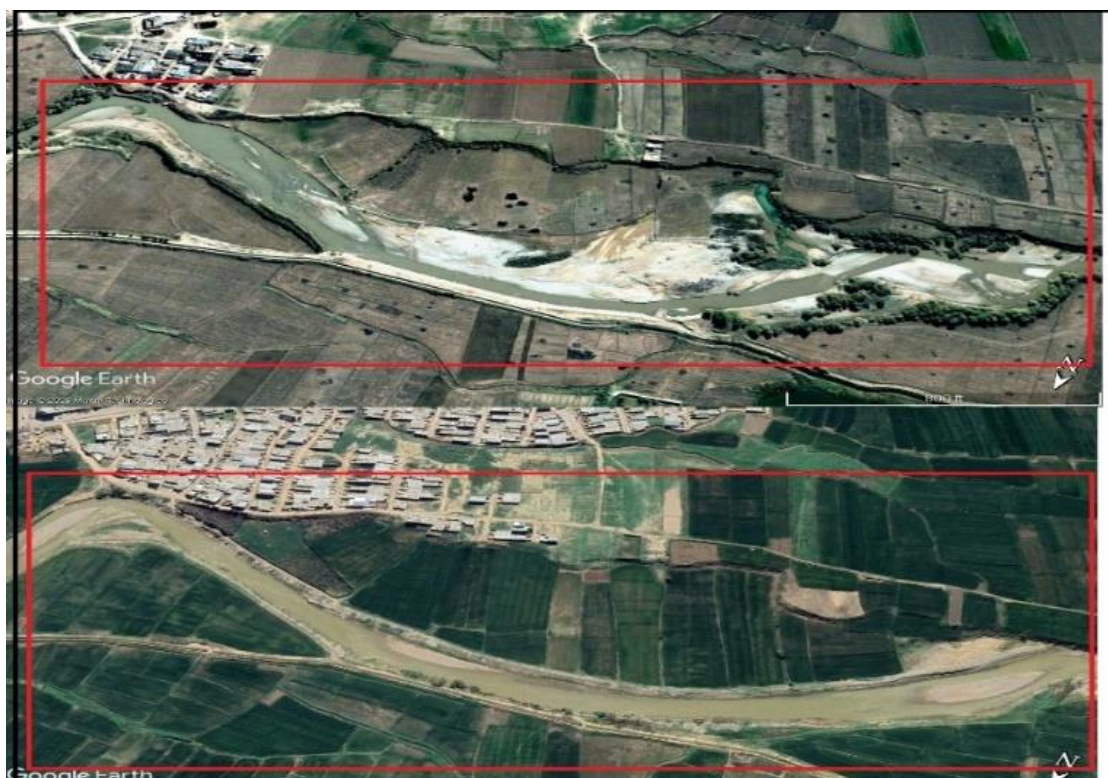
شکل ۱۳. تصویر بالا مربوط به سال ۲۰۰۶ عملکرد طبیعی رودخانه را نشان می‌دهد. تصویر پایین مربوط به سال ۲۰۲۵ که دخالت‌های انسانی باعث مستقیم سازی رودخانه و تبدیل محدوده سیلاب‌دشت به زمین‌های زراعی.
