استخراج و ارزیابی اثرات پدیده‌های ژئومورفولوژیک ناشی از فرونشست در دشت دامغان

محمد شریفی کیا* - استادیار گروه سنجش‌ازدور، دانشگاه تربیت مدرس
عباسعلی افضلی - کارشناس ارشد ژئومورفولوژی، دانشگاه تربیت مدرس
سیاوش شایان - استادیار گروه جغرافیای طبیعی، دانشگاه تربیت مدرس

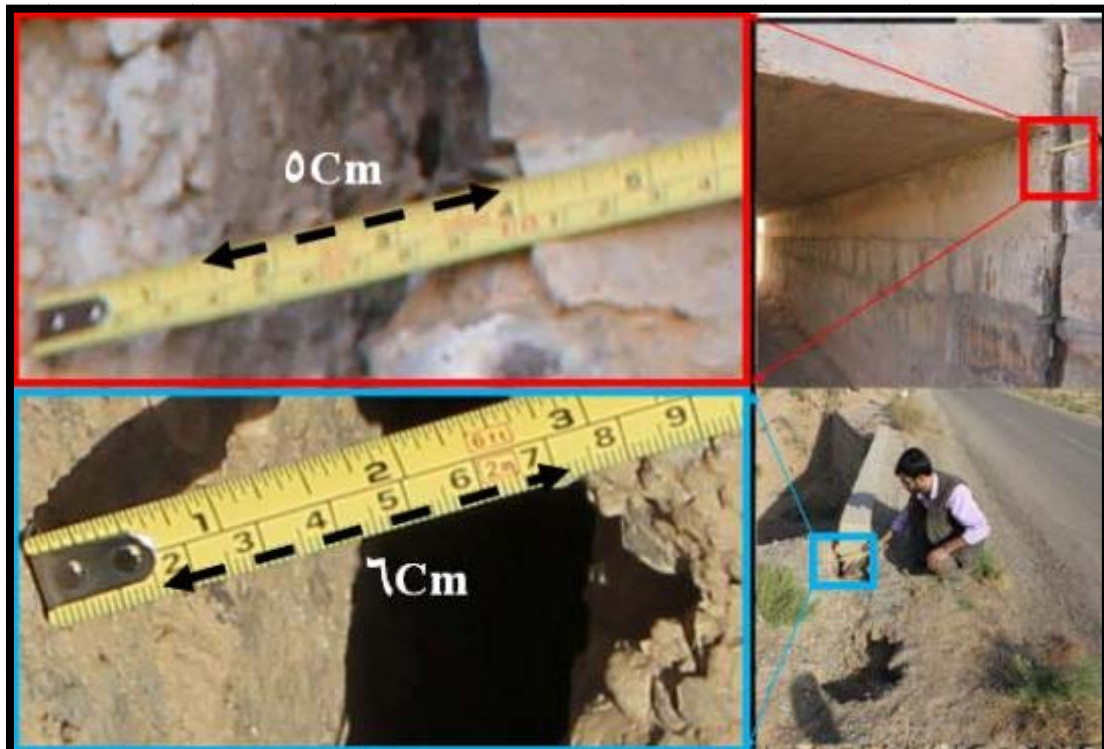
شکل ۸: گسیختگی بین دیواره و سقف پل از ابنه راه (آسفالته) دامغان به منطقه مزرعه یحیی) متأثر از وقوع در عرصه در حال فرونشینی به شرح شکل ۱۱

پل‌ها یکی از اصلی‌ترین عوارض پهنه‌ای متأثر از رخداد فرونشست در محدوده مورد مطالعه‌اند. این سازه‌ها به علت ساختار پیوسته و شکننده عمدتاً دچار شکستگی در دیواره‌ها و سقف و در برخی موارد گسیختگی شده‌اند که مقادیر آن به ۵ الی ۶ سانتی‌متر نیز بالغ می‌گردد (شکل ۸ و ۹).

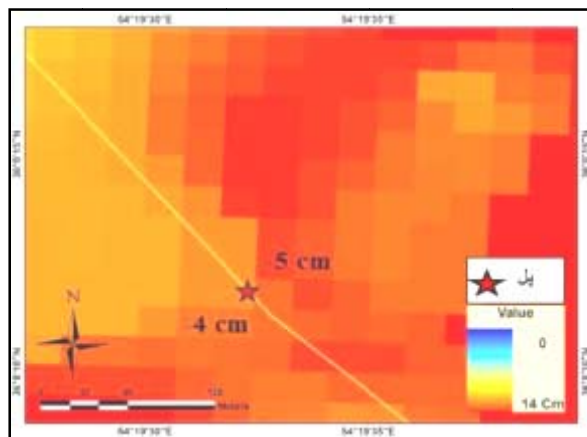
شکل ۹: امتداد مسیر راه آسفالته و مکان قرارگیری پل مذکور در شکل ۸ بر روی نقشه عرصه در معرض فرونشست

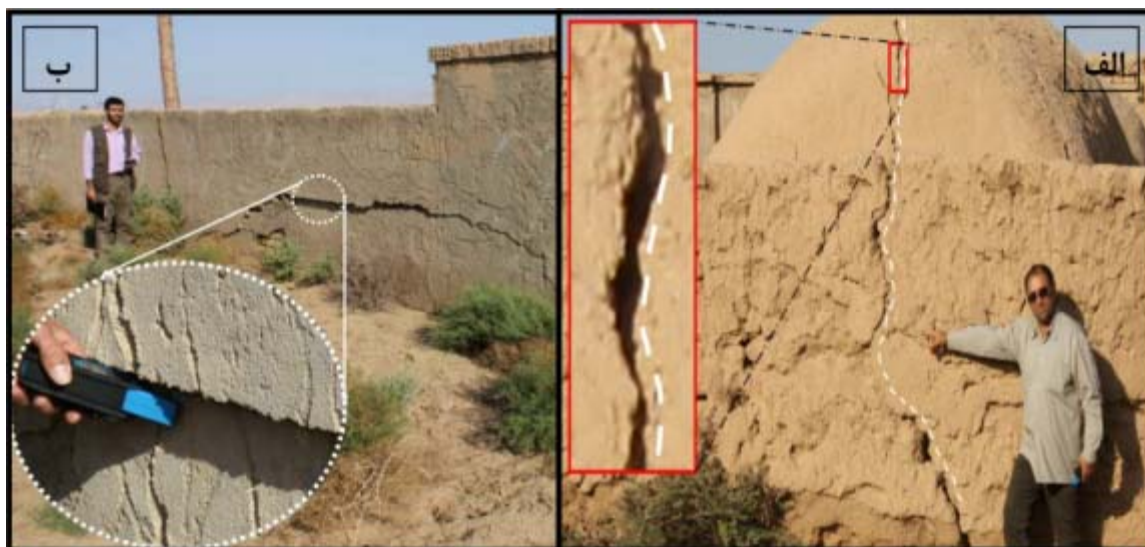
شکل ۱۰- ایجاد گسیختگی در سازه‌های انسان‌ساز: الف) ایجاد ترک عمود بر سازه به علت قرارگیری در لبه فرونشست. ب) ایجاد ترک افقی بر بدنه دیوار به علت قرارگیری در مرکز هسته فرونشست

سازه‌های مسکونی و تأسیساتی از دیگر عوارض پهنه‌ای آسیب‌پذیر در برابر رخداد فرونشست‌تر سطح محدوده مورد مطالعه‌اند. اثرپذیری این سازه‌ها در فرم ایجاد درز و ترک و یا ریزش دیوار به کرات مشاهده گردید؛ که در هسته‌های اصلی فرونشینی از شدت افزون‌تری برخوردار بودند (شکل ۱۰).

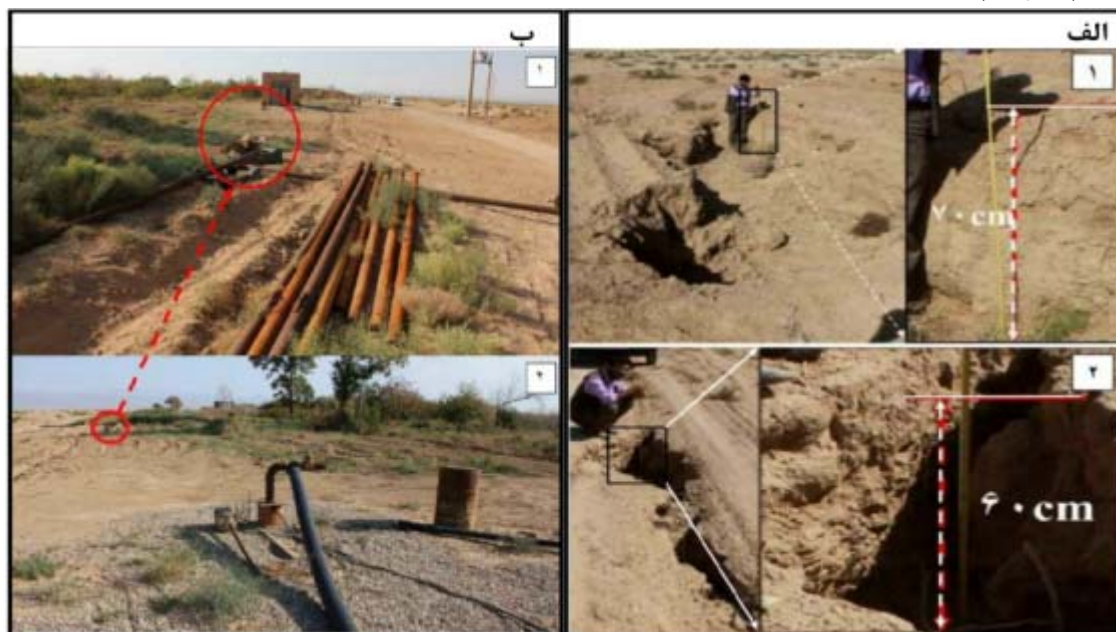
شکل ۱۱- تأثیر پذیری زیرساخت‌های کشاورزی و زراعی از فرونشست زمین: الف) ۱- فرونشست در ارتباط با زمین‌های زراعی نقطه ۲- فرونشست در ارتباط با زمین‌های زراعی و راه - ب) تغییر مکان چاه به علت تخریب جدار و آسیب دیدگی تأسیسات چاه و کاهش میزان آبدهی: ۱- مکان اولیه چاه به همراه تأسیسات تخریب شده. ۲- مکان جدید چاه

تاسیسات تولیدی به‌خصوص زیرساخت‌های کشاورزی از دیگر عوارض واجد الگوی فضایی پهنه‌ای است که از پدیده فرونشست متأثر شده است. پیمایش میدانی در سطح محدوده مورد مطالعه مؤید رخداد ترک‌های طویل و پر دامنه (شق) در اراضی تحت بهره‌برداری، شکستگی مکرر تأسیسات آبرسانی (انهار) و تخریب سازه‌های مستقر در این اراضی (انبار و ...) است (شکل ۱۱).

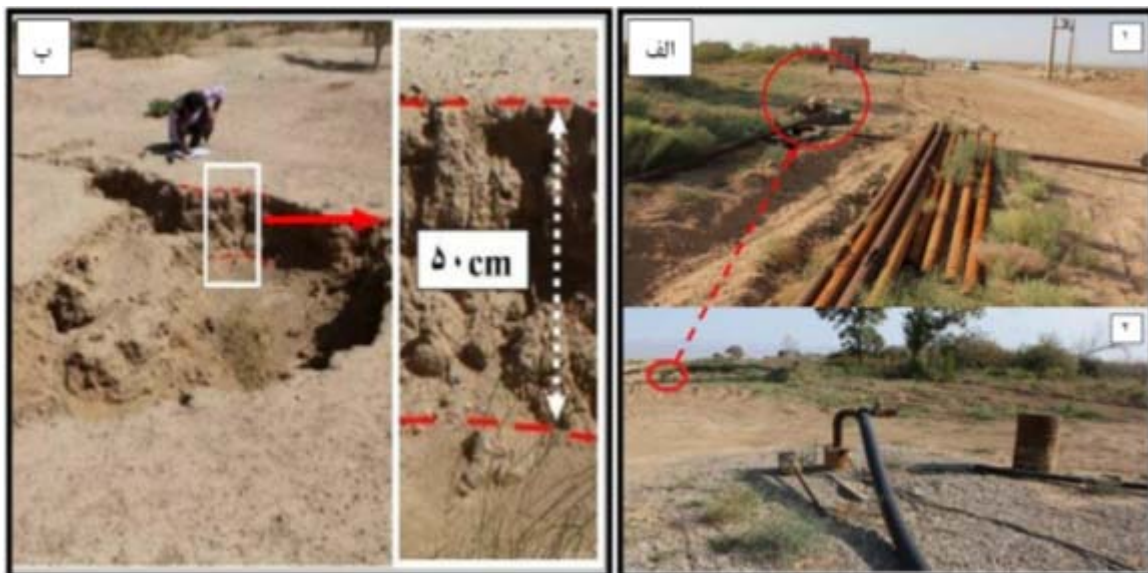
شکل ۱۲: الف: تغییر مکان چاه به علت تخریب جدار و آسیب‌دیدگی تأسیسات چاه و کاهش میزان آبدهی: (۱) مکان اولیه چاه به همراه تأسیسات تخریب شده. (۲) مکان جدید چاه ب: فرونشست در ارتباط با پشته قنات

قرار دارند. این عوارض اگرچه در دید عمودی دارای هندسه نقطه‌ای‌اند، ولی در عمق (چاه، میله قنات) و ارتفاع (دکل برق) دارای مؤلفه طولی‌اند. مبتنی بر همین ویژگی، بررسی و سنجش تاثیرپذیری آن در بردار افقی و عمودی موردتوجه قرار گرفته و در این موارد عکس‌العمل‌هایی همانند تخریب جدار، برآمدگی میله، تخریب تأسیسات (در چاه و قنات) (شکل ۱۲) و کج شدگی (دکل‌های برق) قابل ذکر است.
